Cliente  
**CARBUY AUTOMOTIVE BUSINESS LTDA**

| ANO FABRICAÇÃO | ANO MODELO | MOTOR BIN | <b>YAMAHA XTZ250 LANDER</b> | <b>BEGE</b> |

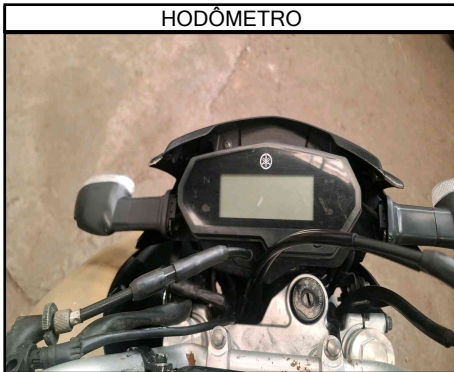
HODÔMETRO

**HODÔMETRO INACESSÍVEL, CARENAGENS DIANTEIRAS (DIR/ESQ) DANIFICADO(A), FAROL/BLOCO ÓPTICO DANIFICADO(A), PLACA DANIFICADA**

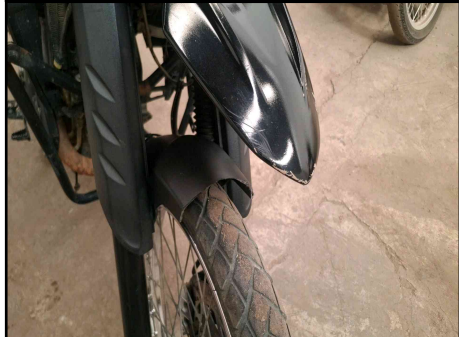
CARENAGEM DIANTEIRA DIREITA

| CARENAGEM DIREITA | | <b>DANIFICADO(A)</b> |

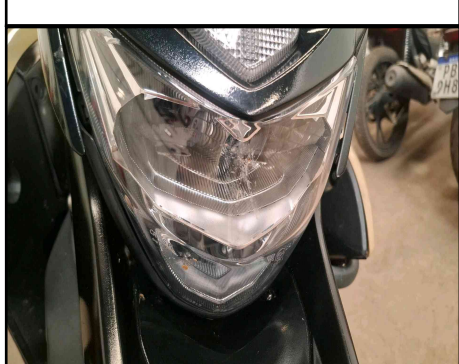
FAROL/BLOCO ÓPTICO

| FAROL / BLOCO ÓPTICO | | <b>DANIFICADO(A)</b> |

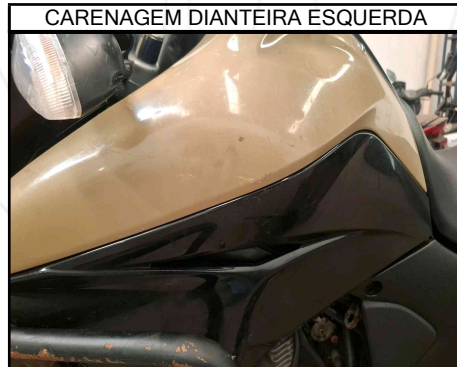
CARENAGEM DIANTEIRA ESQUERDA

| CARENAGEM ESQUERDA | | <b>DANIFICADO(A)</b> |
