Cliente: **CARBUY AUTOMOTIVE BUSINESS LTDA**CPF / CNPJ: **35.626.178/0001-27**Dt. Pedido: **07/10/2026**Dt. Vistoria: **09/10/2026**Dt. Baixa: **13/10/2026**Local: **CARBUY**

Cidade: **RECIFE**UF: **PE****I - Dados do Veículo****STATUS AVARIAS:**

Placa: **QGX0J50** Marca: **JEEP** Modelo: **COMPASS (LONGITUDE 4X4 2.0 TB AT9)** Cód. Molicar: **07800625-9**  
Chassi: **988675126KKJ27601** Motor: **552616748548907** Cor: **Prata** Portas: **4** Ano/Modelo: **2018 / 2019**  
Chassi BIN: **988675126KKJ27601** Motor BIN: **552616748548907** Cor BIN: **PRATA** Combustível BIN: **DIESEL**  
Câmbio: **AUTOMÁTICO** Combustível: **Diesel** Renavam: **01172072857** KM: **190356** Cód. Fipe: **017045-3**

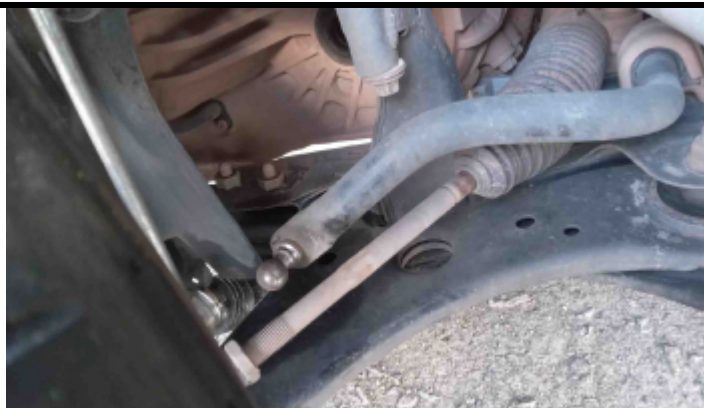
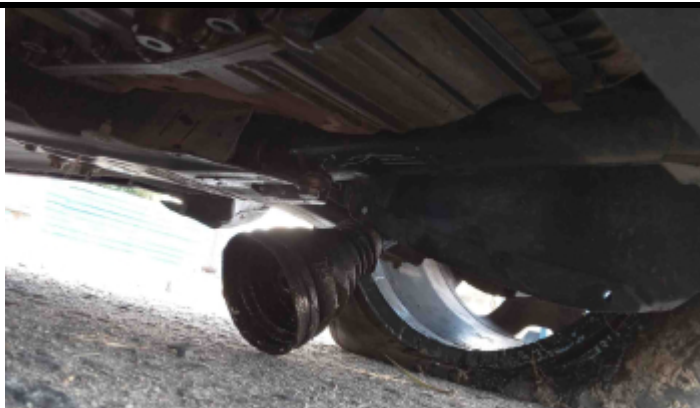
Detalhe da Avaria

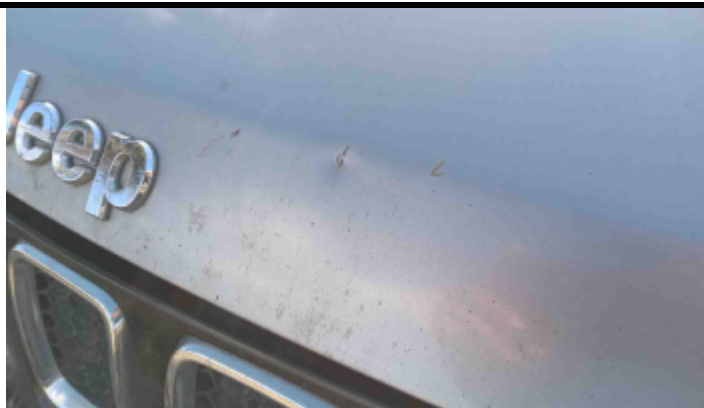
**VII - Conservação****RUIM****VIII - Comentários****\* AIR BAG'S DEFLAGRADOS \*****\* CAPO, PARALAMA ESQUERDO, PORTA DIANT. DIREITA, PORTA DIANT. ESQUERDA E TAMPA PORTA MALAS AMASSADOS. RETROVISOR ESQUERDO, FAROL ESQUERDO E VIDRO PARA BRISÁ QUEBRADOS \*****\* (DANOS ESTRUTURAIS) VEICULO COM DANOS NO CONJUNTO ESTRUTURAL DO MONO BLOCO ( ASSOALHO CENTRAL, PAINEL FRONTAL E LONGARINAS DIAANTEIRAS DANIFICADOS ) NECESSARIO LAUDO TÉCNICO DO INMETRO.**

Foto Avaria Capô

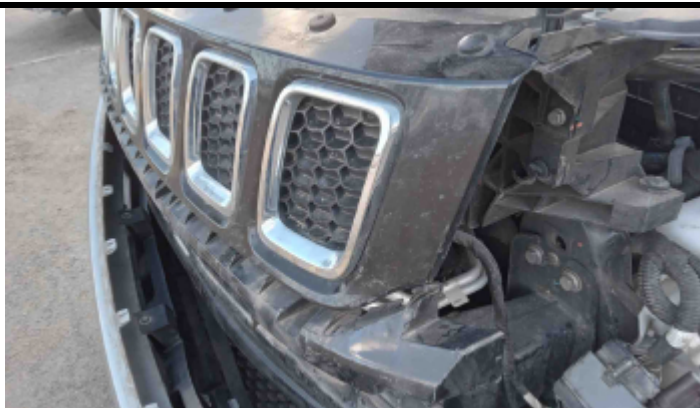
Foto Avaria Grade

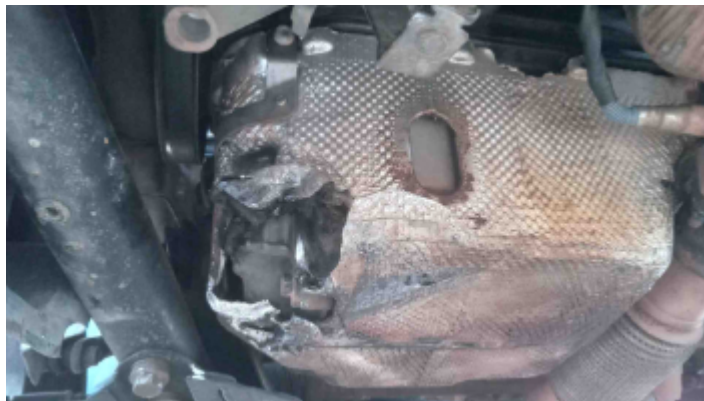
Foto Avaria Motor

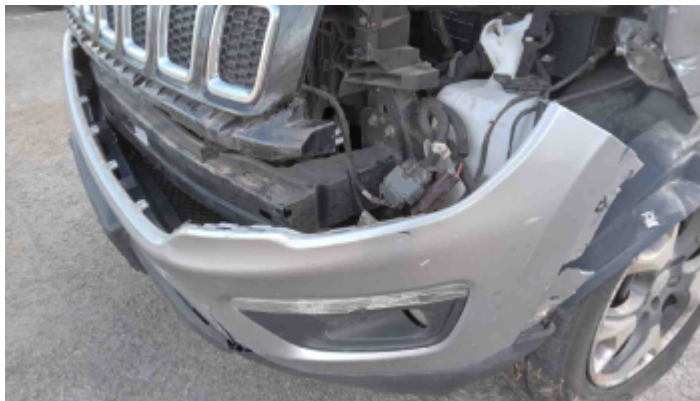
Foto Avaria Pára-Choque Dianteiro

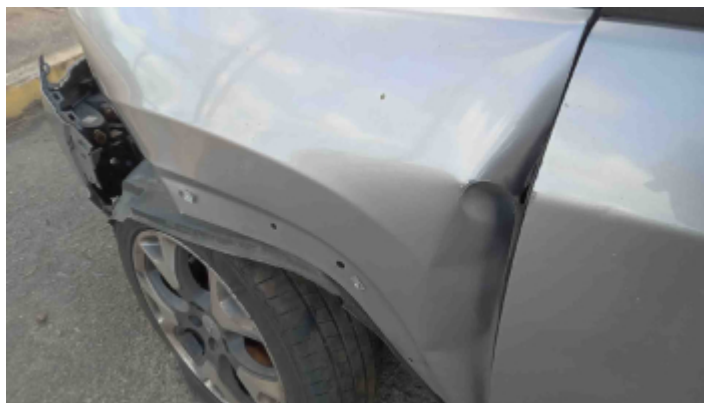
Foto Avaria Pára-Lama Esquerdo

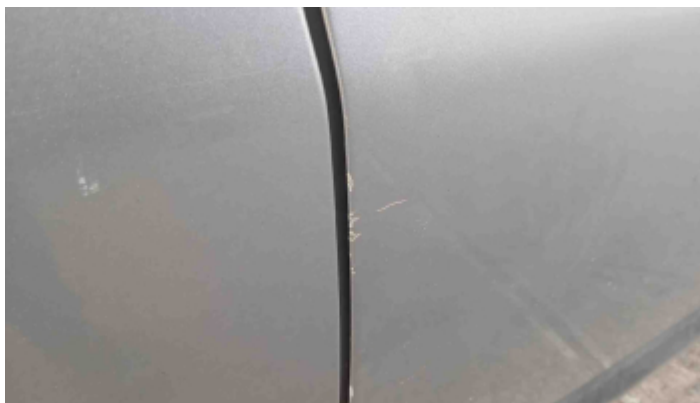
Foto Avaria Porta Direita Dianteira

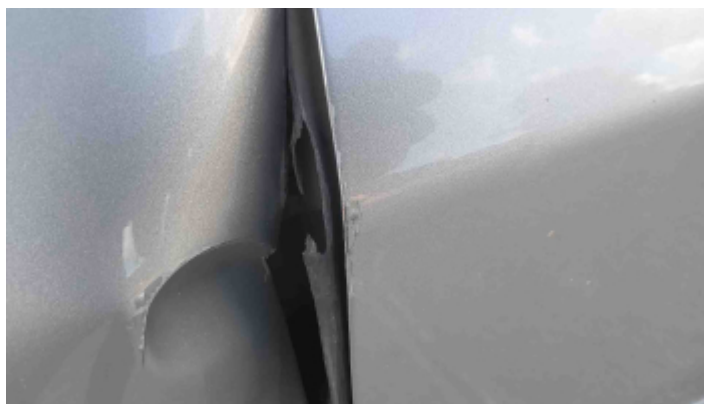
Foto Avaria Porta Esquerda Dianteira

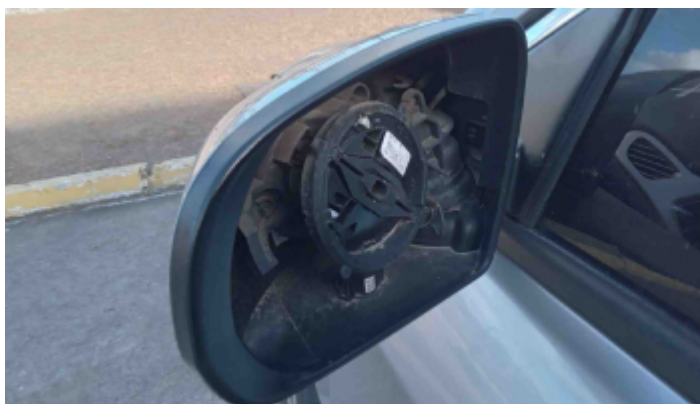
Foto Avaria Retrovisor Esquerdo

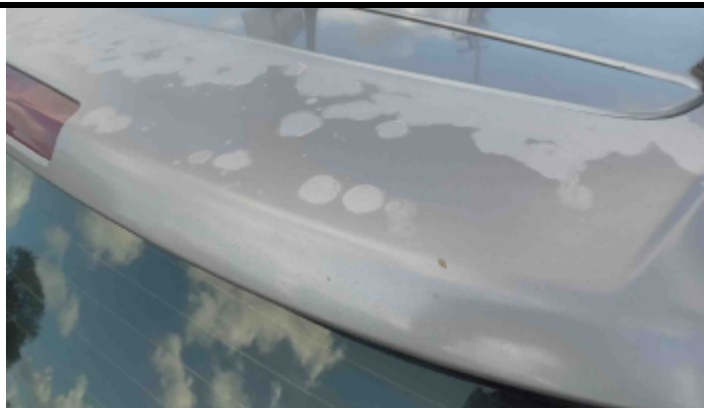
Foto Avaria Tampa do Porta Malas

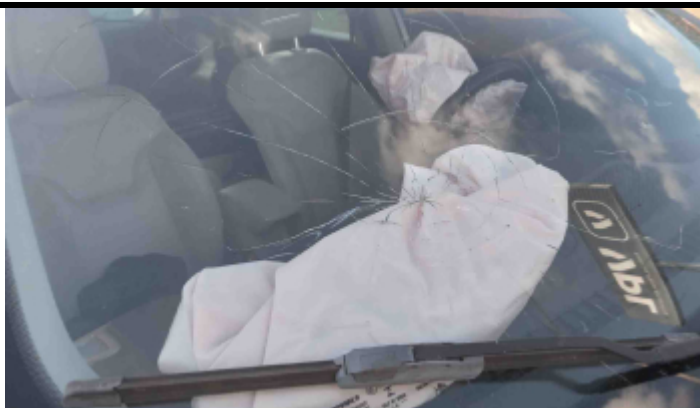
Foto Avaria Vidro Para-brisa

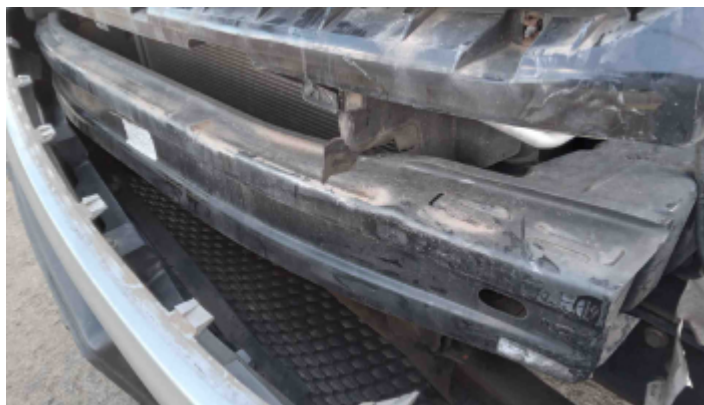
Foto Avaria Painel Dianteiro

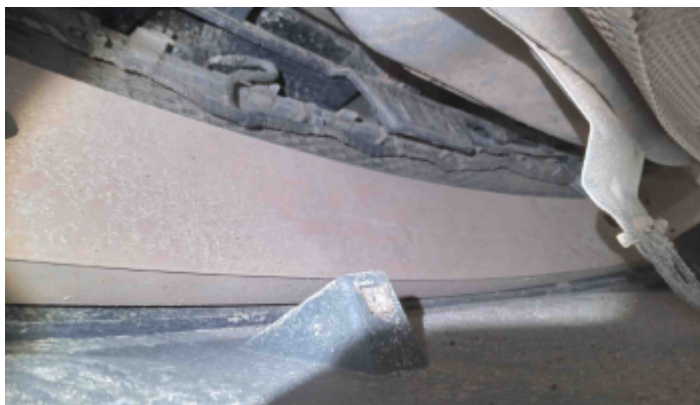
Foto Avaria Painel Dianteiro

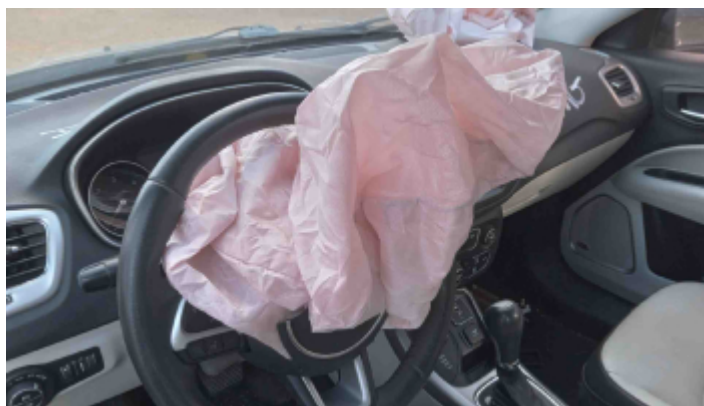
Foto Avaria Airbag

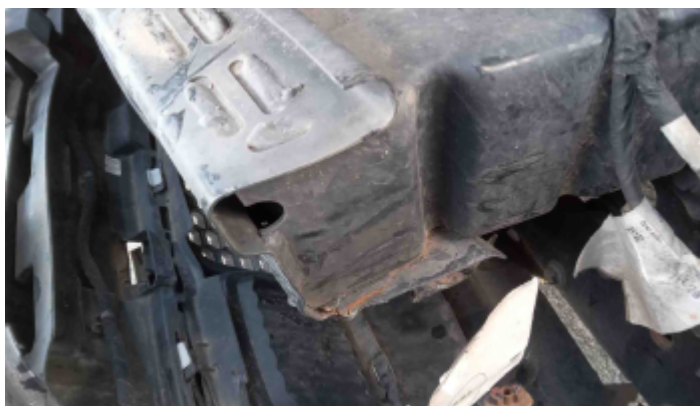
Foto Avaria Longarina Dianteira

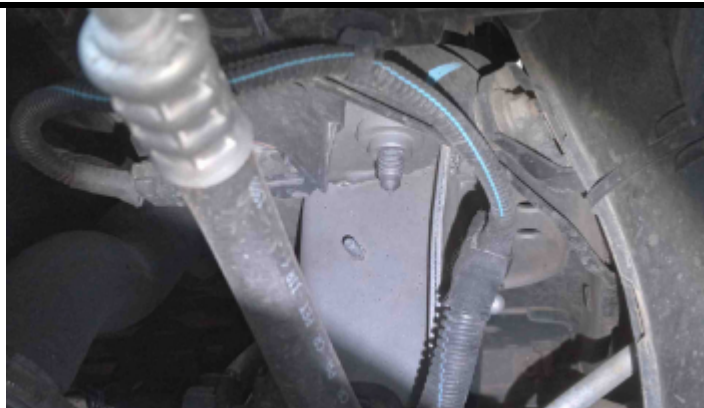
Foto Avaria Longarina Dianteira
