Cliente  
**CARBUY AUTOMOTIVE BUSINESS LTDA**

| | | | <b>HYUNDAI HB20 10M</b> | |
| <b>2013</b> | <b>2014</b> | | <b>COMFOR</b> | <b>VERMELHA</b> |

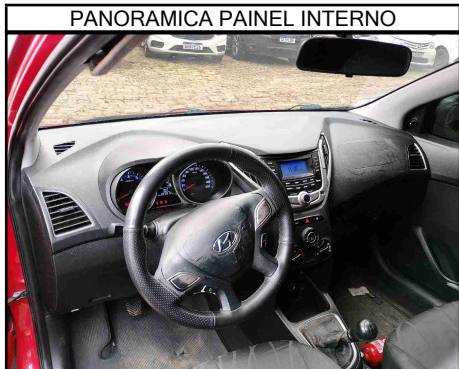
LONGARINA DIANTEIRA DIREITA REPARADO(A)  
LONGARINA DIANTEIRA ESQUERDA REPARADO(A)  
PAINEL TRASEIRO REPARADO  
CAIXA DE AR/SOLEIRA DIREITA DANIFICADO(A)  
PAINEL DIANTEIRO SUPERIOR DANIFICADO(A)  
CAIXA DE ESTEPE DANIFICADO  
PANORAMICA PAINEL INTERNO AIR BAG VOLANTE ACIONADO, AIR BAG PAINEL ACIONADO

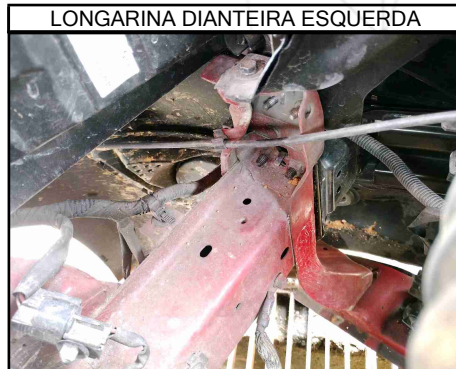
| LONGARINA DIANTEIRA ESQUERDA | | REPARADO(A) |

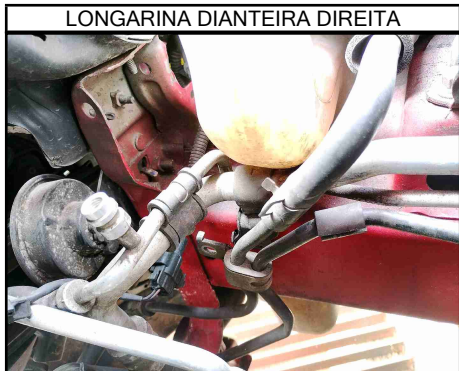
| LONGARINA DIANTEIRA DIREITA | | REPARADO(A) |

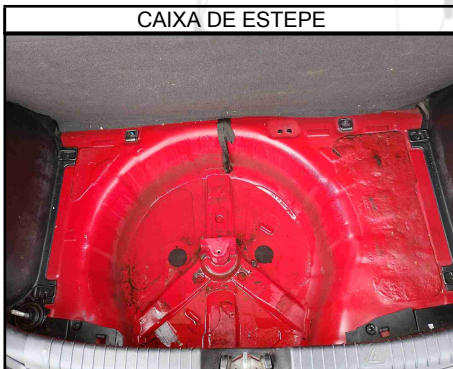
| CAIXA DE ESTEPE | | DANIFICADO |

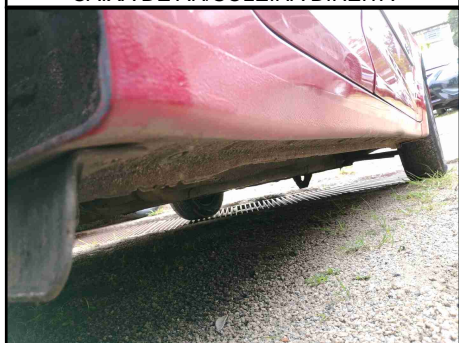
CAIXA DE AR/SOLEIRA DIREITA

| CAIXA DE AR DIREITA | | DANIFICADO(A) |

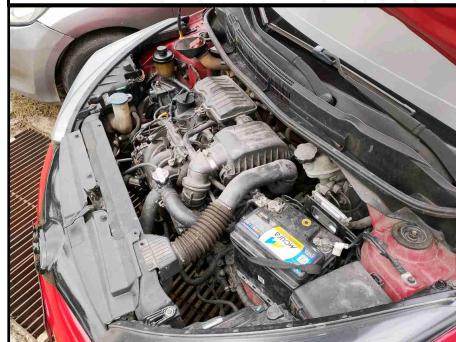
| PAINEL DIANTEIRO SUPERIOR | | DANIFICADO(A) |
