Placa: SNV6H05 Marca: TOYOTA Modelo: YARIS HATCH (XS 1.5 CVT) Cód. Molicar: 04803449-6  
Chassi: 9BRKC3F3XR8282917 Motor: 4735136 Cor: Branca Portas: 4 Ano/Modelo: 2023 / 2024  
Chassi BIN: 9BRKC3F3XR8282917 Motor BIN: 4735136 Cor BIN: BRANCA Combustível BIN: ALCOOL/GASOLINA  
Câmbio: AUTOMÁTICO Combustível: Alcool/Gasolina Renavam: 01378065767 KM: 30619 Cód. Fipe: 002173-3

CAPITAL VISTORIAS

Laudo Técnico Pericial

Nº 392954

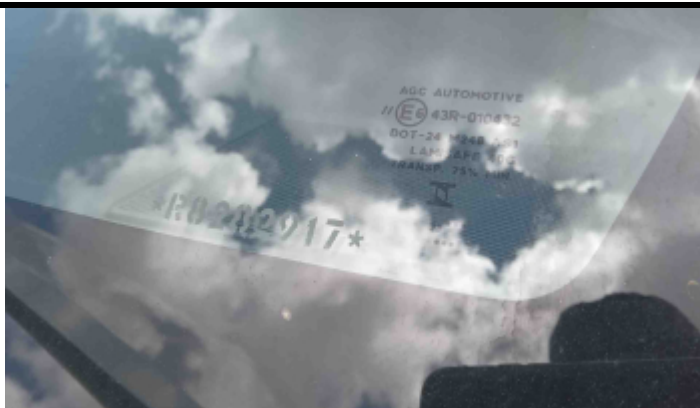
- Vidro dianteiro (Para-brisa)  
NÃO ORIGINAIS  
- Vidro traseiro (Vigia)  
ORIGINAIS

Foto da gravação do vidro pára-brisa

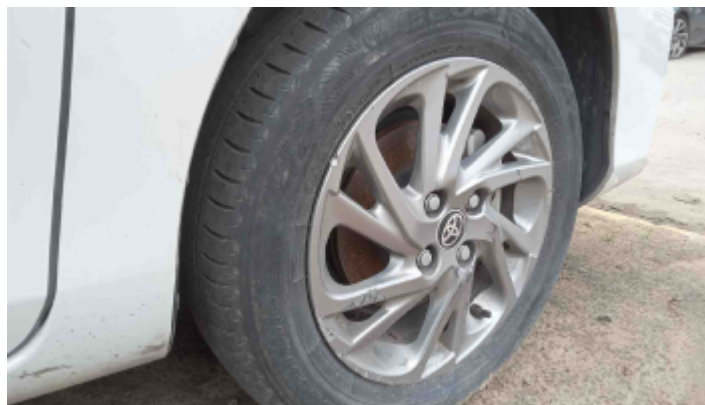
| Bom | Sem Danos | Pneu Regular | Pneu Regular | Sem Danos | |

Foto Pneu Dianteiro Direito

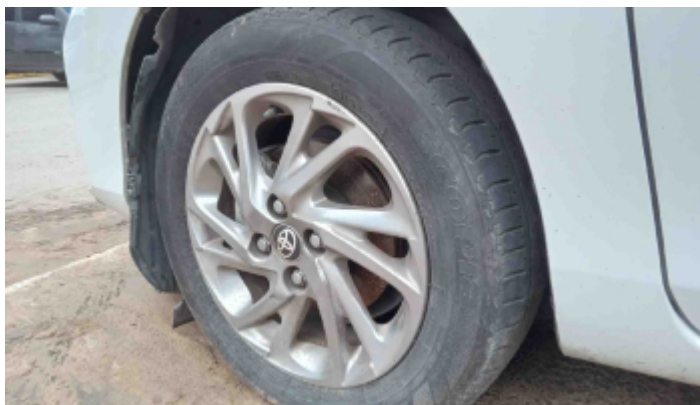
| Sem Danos | Sem Danos | Bom | Sem Danos | Pneu Regular | |

Foto Pneu Dianteiro Esquerdo

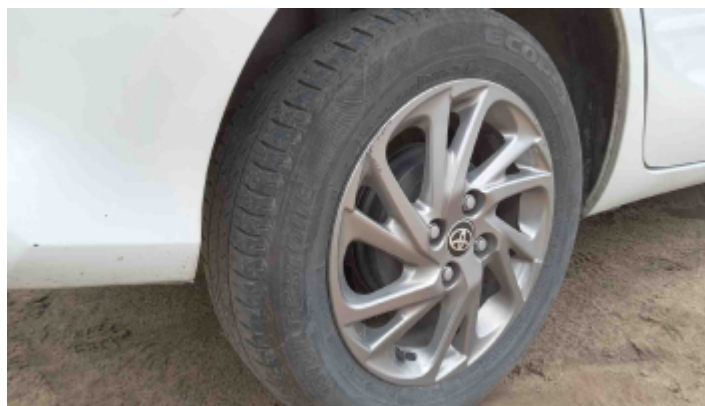
Foto Pneu Traseiro Direito

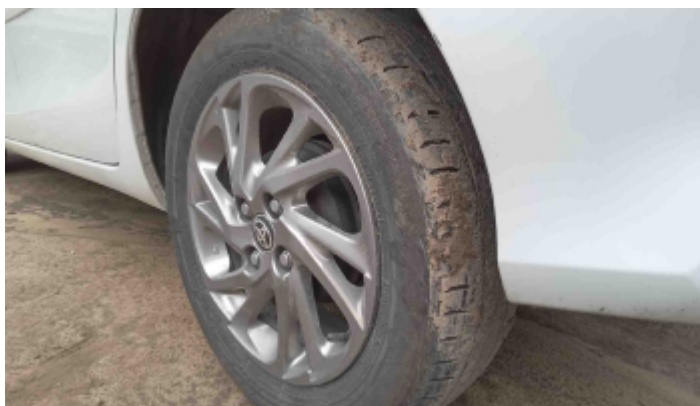
| Pneu Regular | Sem Danos | Sem Danos | Bom | | |

Foto Pneu Traseiro Esquerdo

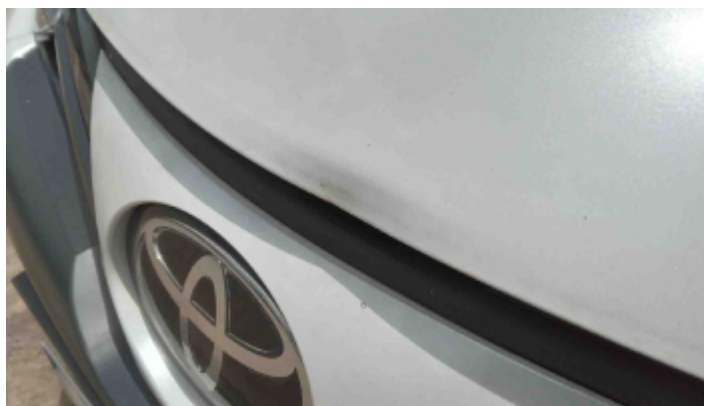
| Amassado | Sem Danos | Sem Danos | Sem Danos | Sem Danos | Bom |

**VII - Conservação****REGULAR****VIII - Comentários****AVARIAS : CAPO E TAMPA TRASEIRA AMASSADOS, PARA CHOQUE DIANTEIRO E TRASEIRO RALADOS.**

Foto Avaria Capô

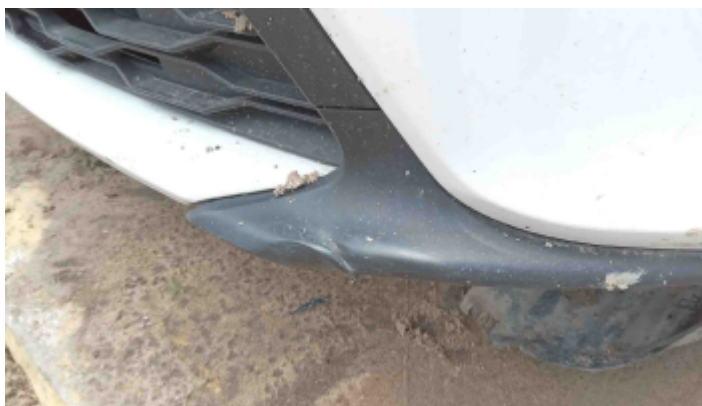
| Limpador de Para-brisa | Coluna Dianteira Direita | Coluna Traseira Direita | Paracheque D | Teto do Veículo | Carenagem Frontal |
|---|---|---|---|---|---|
| Sem Danos | Sem Danos | Sem Danos | Amassado | Bom | Sem Danos |

Foto Avaria Pára-Choque Dianteiro

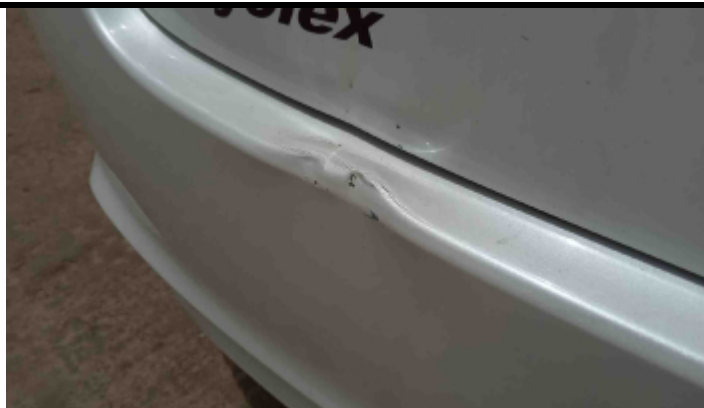
| Sem Danos | Sem Danos | Sem Danos | Sem Danos | Amassado | Amassado |

Foto Avaria Pára-Choque Traseiro

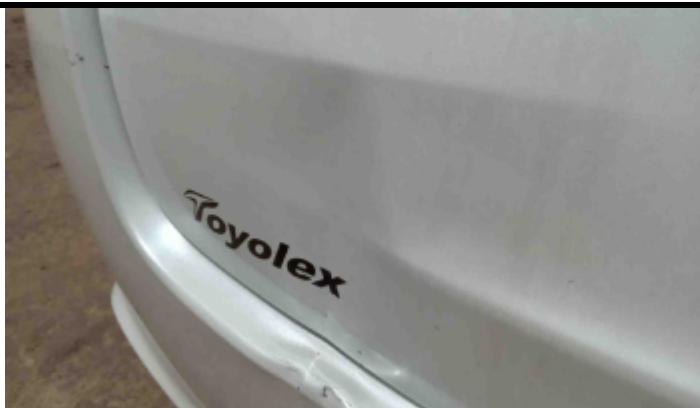
Foto Avaria Tampa do Porta Malas
