Cliente: **CARBUY AUTOMOTIVE BUSINESS LTDA**CPF / CNPJ: **35.626.178/0001-27**Dt. Pedido: **11/09/2026**Dt. Vistoria: **16/09/2026**Dt. Baixa: **17/09/2026**Local: **HUB (PE)**

Placa: **QYE9H88** Marca: **JEEP** Modelo: **RENEGADE (LONGITUDE 1.8 AT6 16v)** Cód. Molicar: **07800803-7**  
Chassi: **98861112XLK285353** Motor: **SP0362637** Cor: **Branca** Portas: **4** Ano/Modelo: **2019 / 2020**  
Chassi BIN: **98861112XLK285353** Motor BIN: **SP0362637** Cor BIN: **BRANCA** Combustível BIN: **ALCOOL/GASOLINA**  
Câmbio: **AUTOMÁTICO** Combustível: **Alcool/Gasolina** Renavam: **01217647365** KM: **Digital N/V** Cód. Fipe: **017035-6**

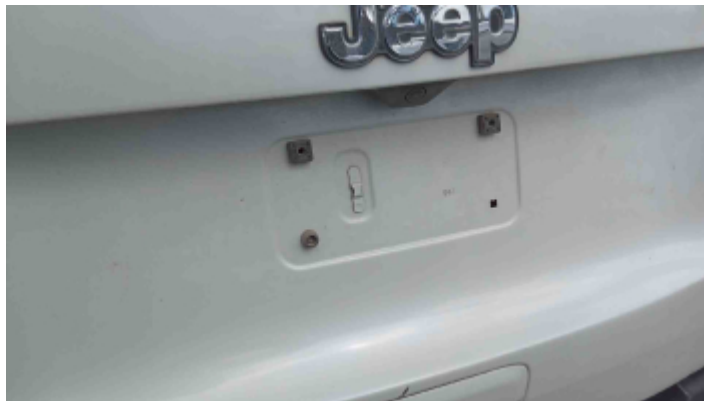
Foto da placa traseira

Ausente

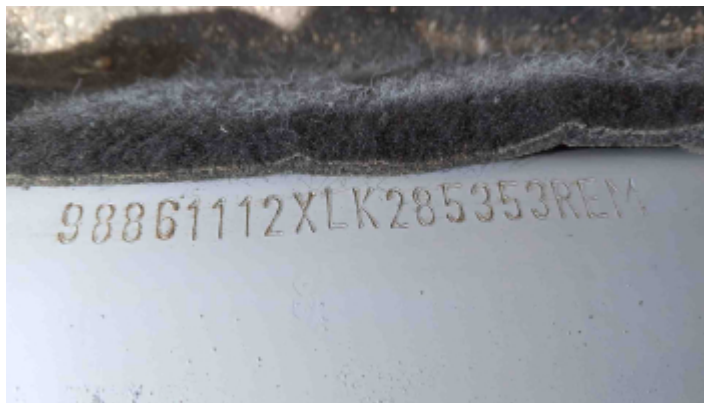
Foto da gravação do chassi : 98861112XLK285353

Situacao: **CIRCULACAO.**  
Observacao: **VEICULO NAO INDICA OCORRENCIA DE ROUBO/FURTO.**  
Restricao 1: **CHASSI REMARCADO, NADA CONSTA, NADA CONSTA, NADA CONSTA.**

1.2.11 - Gravada com a sigla REM, porém não consta informação no CRLV/CRV (documento do veículo)

APROVADO COM RESTRIÇÃO, sendo que para emissão do Laudo de Transferência, o item destacado deve ser regularizado, pois trata-se de status REPROVÁVEL, conforme Detran.

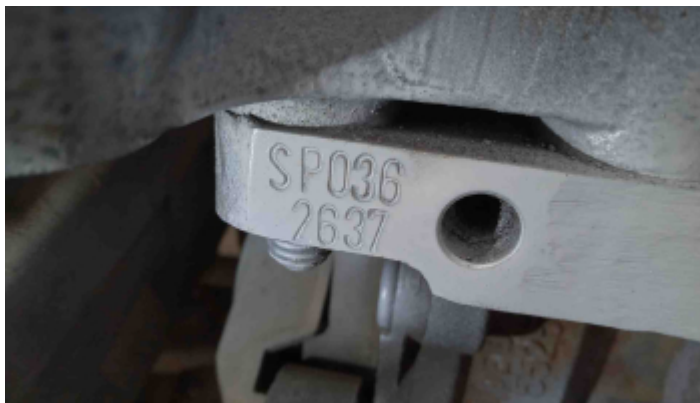
Foto do número do motor : SP0362637

4.1.5 - Apresenta início de oxidação/corrosão.

4.2.22 - Apresenta as Siglas DA ou DJ + UF, apresentando a informação na BIN.

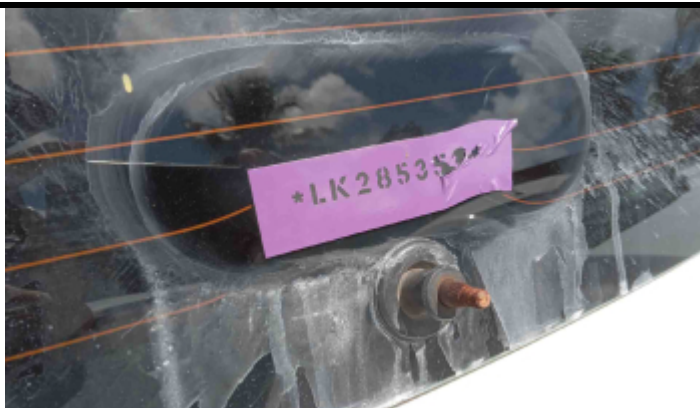
Foto da gravação do vidro vigia

NÃO ORIGINAIS

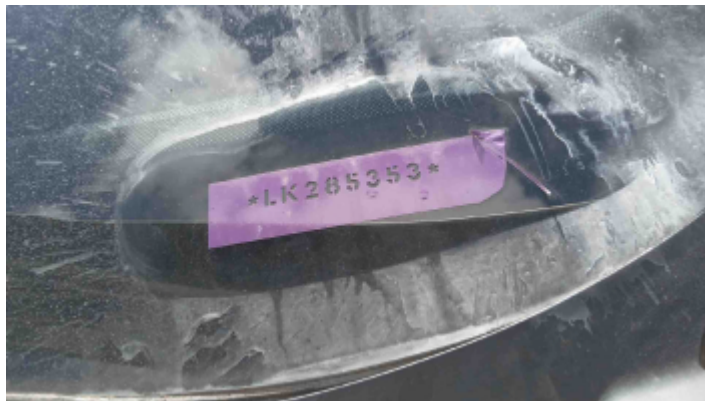
Foto da gravação do vidro pára-brisa

NÃO ORIGINAIS

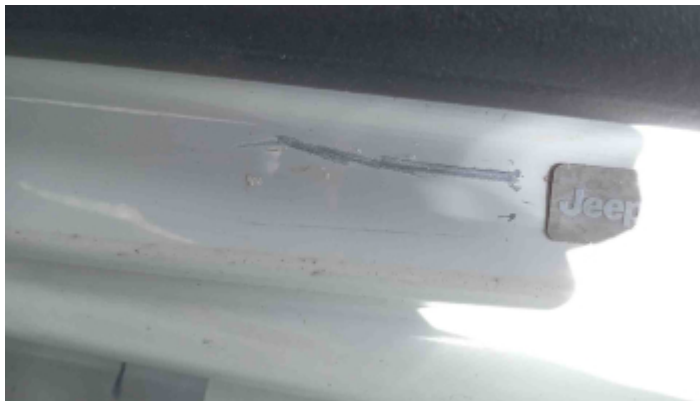
Foto da etiqueta ETA (batente da porta)

AUSENTES

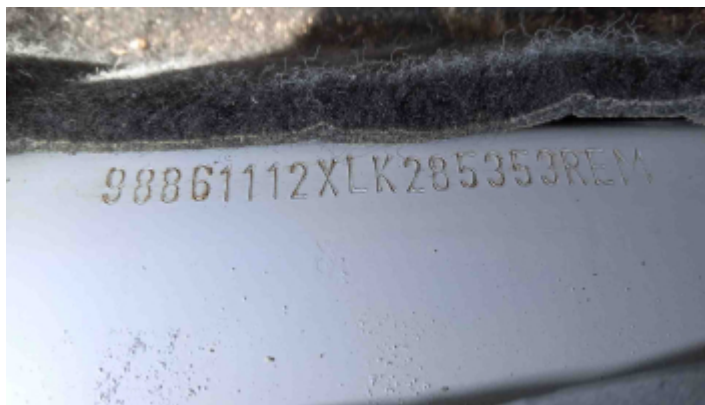
Foto da etiqueta ETA (assoalho)

AUSENTES

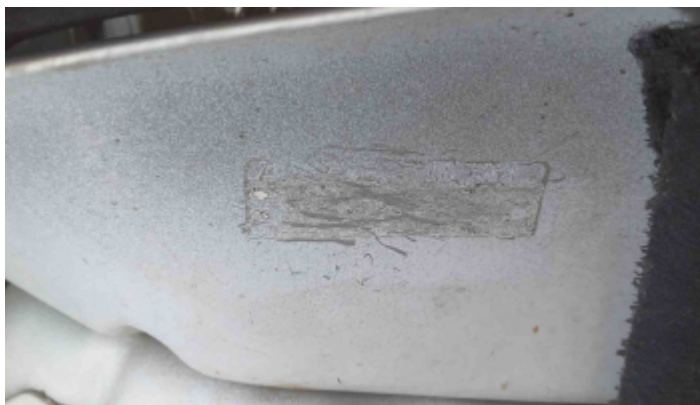
Foto da etiqueta ETA (compartimento do motor)

AUSENTES

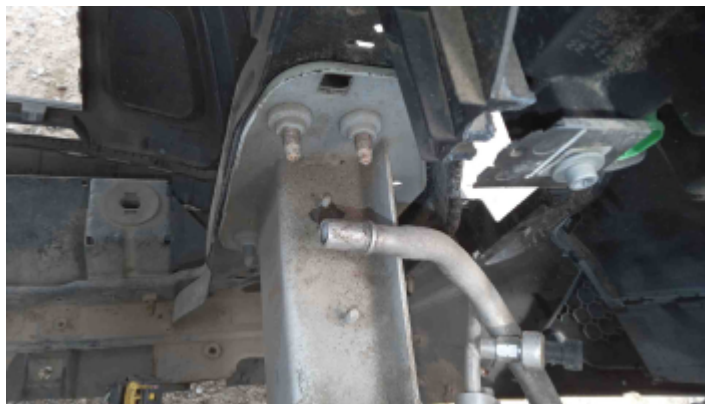
Foto Estrutura Longarina Direita

**VII - Conservação****RUIM****VIII - Comentários****PLACAS AUSENTES.****VEÍCULO COM DANOS ESTRUTURAIS,PAINEL DIANTEIRO/TRASEIRO,LONGARINAS,ASOALHO DO MONO BLOCO,AVARIADOS.****AIR BAG DEFLAGRADOS.**

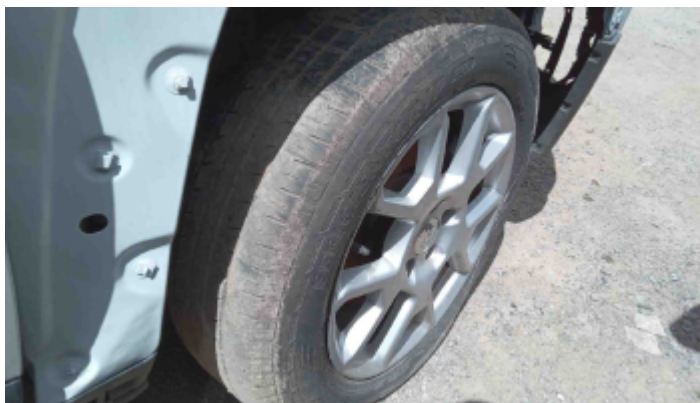
Foto Pneu Dianteiro Direito

| Bom | Sem Danos | Pneu Ruim | Pneu Ruim | Sem Danos | |

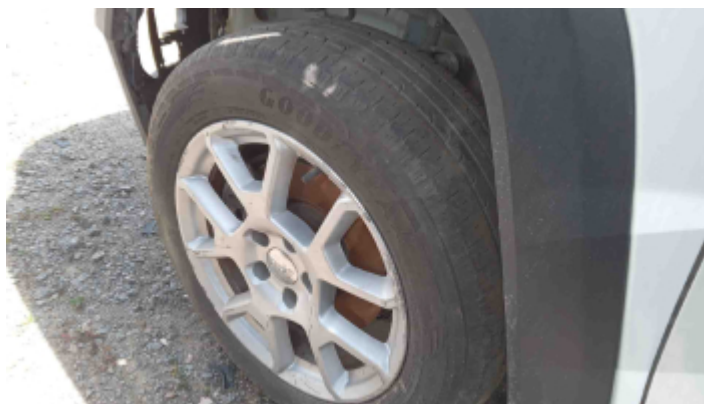
Foto Pneu Dianteiro Esquerdo

| Sem Danos | Sem Danos | Bom | Sem Danos | Pneu Ruim | |

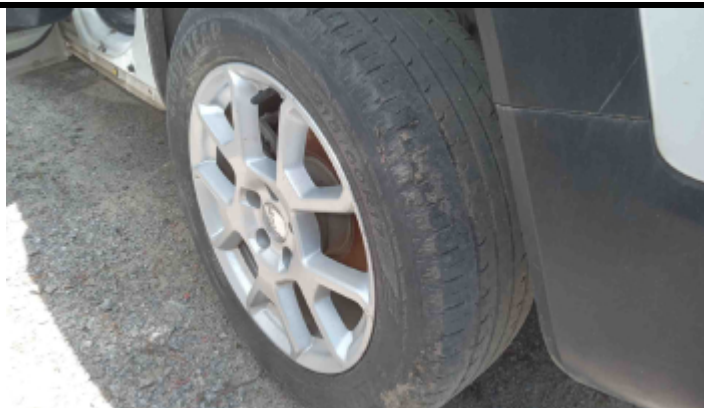
Foto Pneu Traseiro Esquerdo

| Pneu Ruim | Sem Danos | Sem Danos | Bom | | |

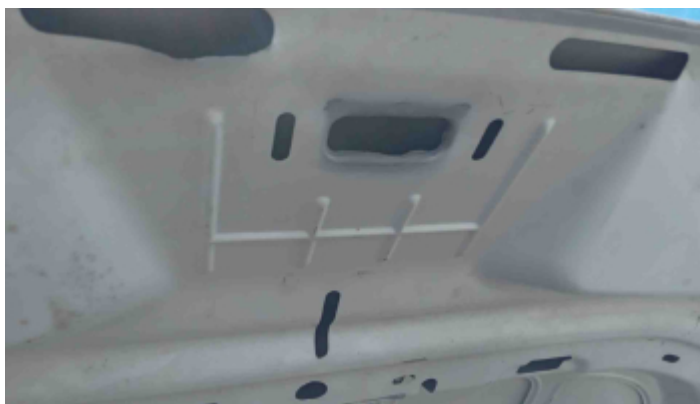
Foto Avaria Capô

| Quebrado | Sem Danos | Sem Danos | Sem Danos | Sem Danos | Bom |

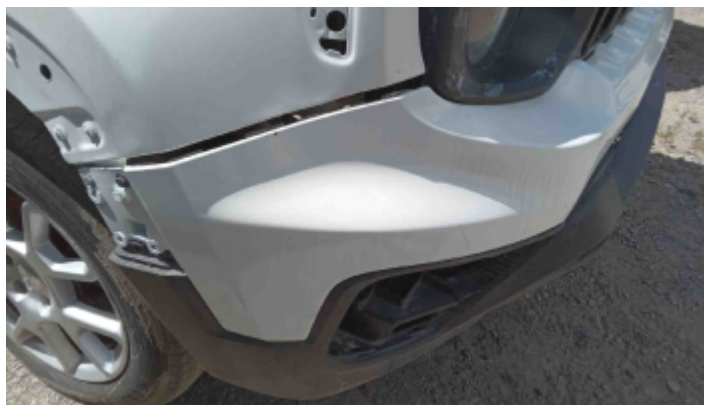
Foto Avaria Pára-Choque Dianteiro

| Limpador de Para-brisa | Coluna Dianteira Direita | Coluna Traseira Direita | Parachoque D | Teto do Veículo | Carenagem Frontal |
|---|---|---|---|---|---|
| Sem Danos | Sem Danos | Sem Danos | Quebrado | Bom | Sem Danos |

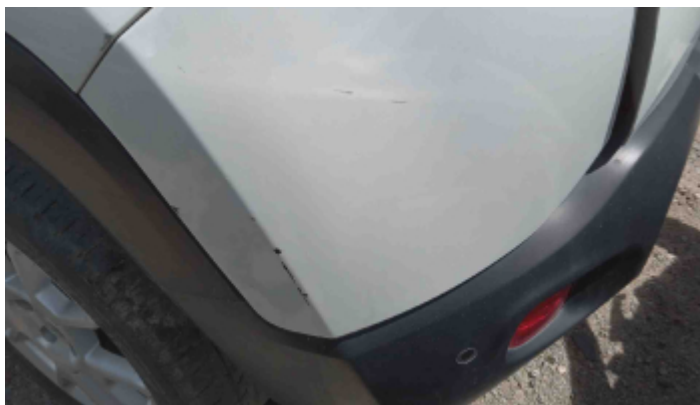
Foto Avaria Pára-Choque Traseiro

| Sem Danos | Sem Danos | Sem Danos | Sem Danos | Bom | Ralado |
