Cliente  
**CARBUY AUTOMOTIVE BUSINESS LTDA**

**DADOS DO VEÍCULO**

| | | | <b>VOLKSWAGEN GOL 10</b> | |

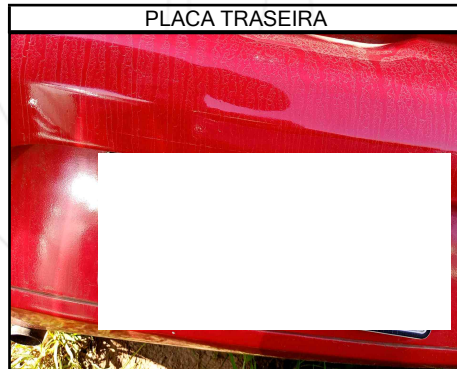
| PLACA TRASEIRA | | DANIFICADO(A) |

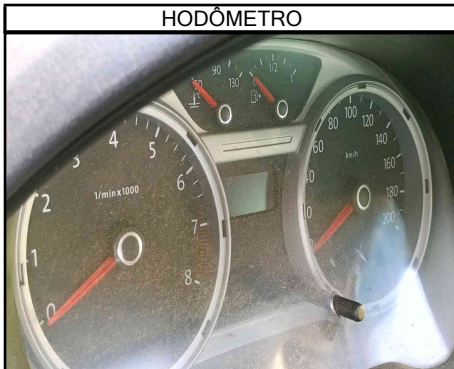
ASSOALHO CENTRAL DIREITO DANIFICADO(A), CAIXA DE AR/SOLEIRAS (DIR/ESQ) DANIFICADO(A), CAIXA DE ESTEPE DANIFICADO(A), GRAVAÇÃO VIDRO PARABRISA SEM GRAVAÇÃO, HODÔMETRO DESLIGADO, LONGARINAS DIANTEIRAS E TRASEIRAS (DIR/ESQ) DANIFICADO(A), PAINEL DIANTEIRO SUPERIOR DANIFICADO(A), PAINEL TRASEIRO DANIFICADO(A), PLACA TRASEIRA DANIFICADO(A)

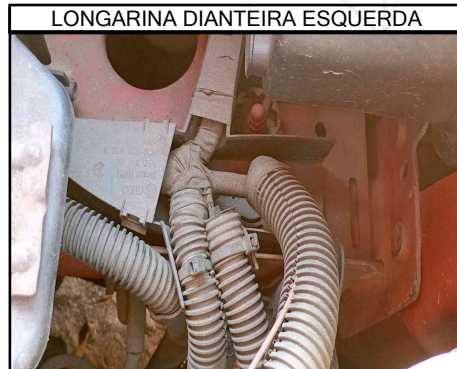
| LONGARINA DIANTEIRA ESQUERDA | | DANIFICADO(A) |

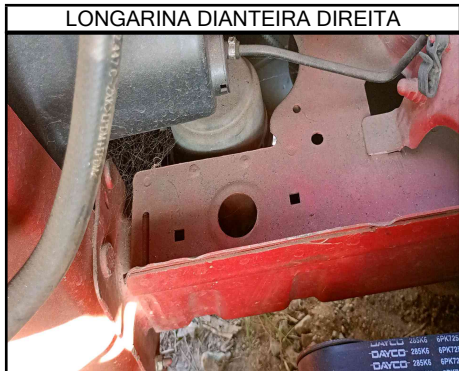
| LONGARINA DIANTEIRA DIREITA | | DANIFICADO(A) |

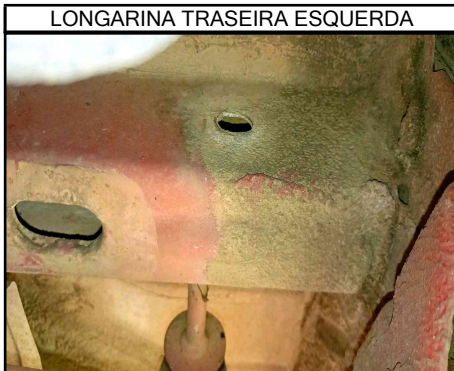
| LONGARINA TRASEIRA ESQUERDA | | DANIFICADO |

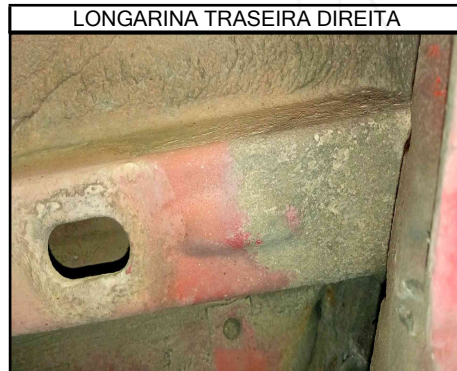
| LONGARINA TRASEIRA DIREITA | | DANIFICADO |

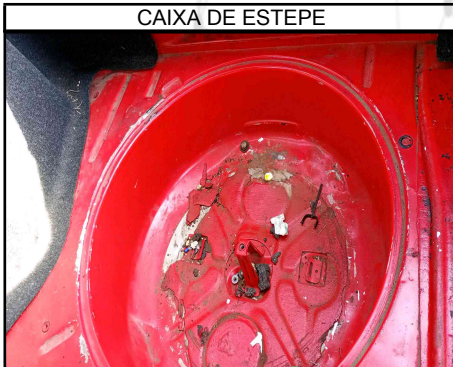
| CAIXA DE ESTEPE | | DANIFICADO |

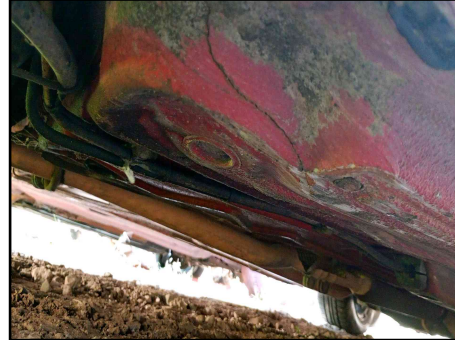
| ASSOALHO CENTRAL DIREITO | | DANIFICADO(A) |

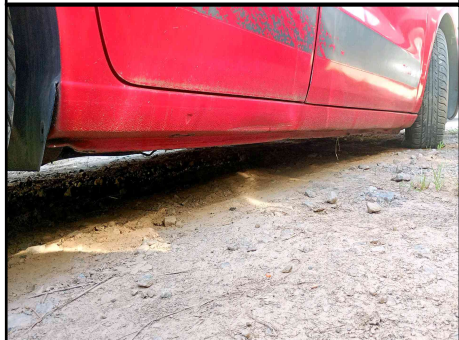
CAIXA DE AR/SOLEIRA DIREITA

| CAIXA DE AR DIREITA | | DANIFICADO(A) |

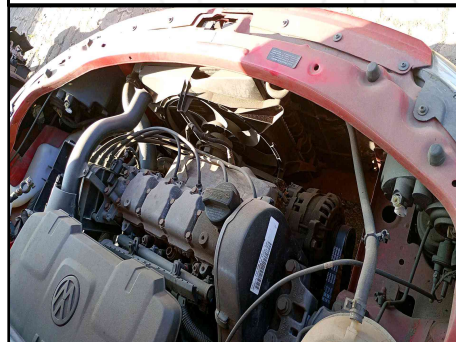
| PAINEL DIANTEIRO SUPERIOR | | DANIFICADO(A) |

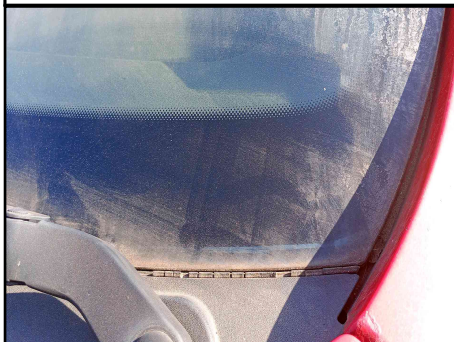
GRAVAÇÃO VIDRO PARABRISA

| GRAVAÇÃO DO VIDRO DO PARA-BRISA | | SEM GRAVAÇÃO |

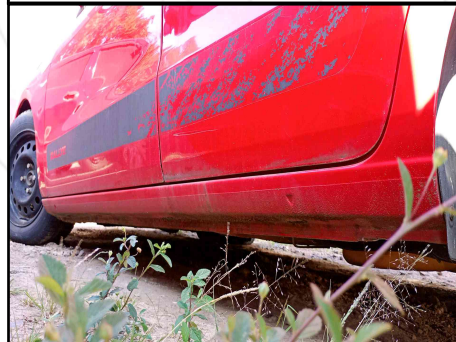
**CAIXA DE AR/ SOLEIRA ESQUERDA**

| CAIXA DE AR ESQUERDA | | DANIFICADO(A) |
