Estado: São Paulo Código MOLICAR: 00603702-1 BMW 535i 3.0 24V BI-TB 4p Gas. Ano Fabricação: 2010 Ano Modelo: 2011 Passageiros: 5 Peso em ordem de marcha(kg): 1700 Potência Máxima: 306 CV

**BANCO ITAÚ**  
PLENAVER VISTORIA VEICULAR  
CNPJ: 22.749.502/0001-52  
(11) 5031-4102

Data: 29/09/2025

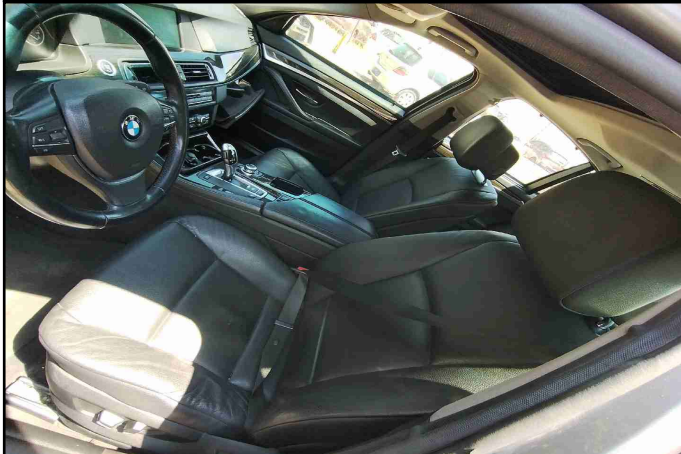
**ESTOFAMENTO DIANTEIRO**

| ESTOFADO | Ruim |

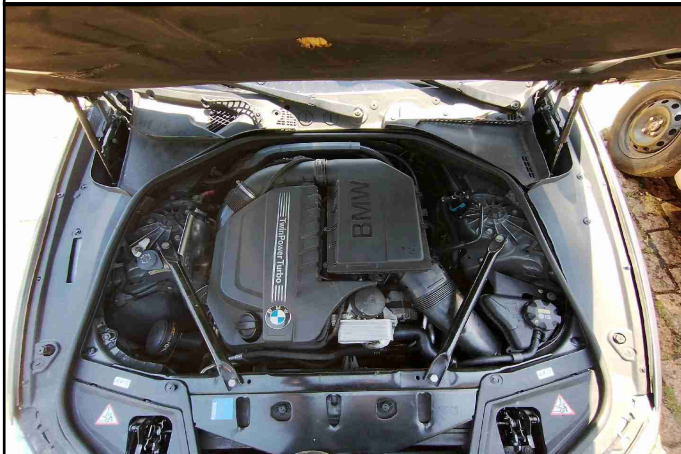
**COMPARTIMENTO MOTOR**

**ETIQUETA ETA DO MOTOR DANIFICADA, HODOMETRO INACESSÍVEL, CAIXA DE AR COM PEQUENA AVARIA. VIDRO DELAMINADO.**

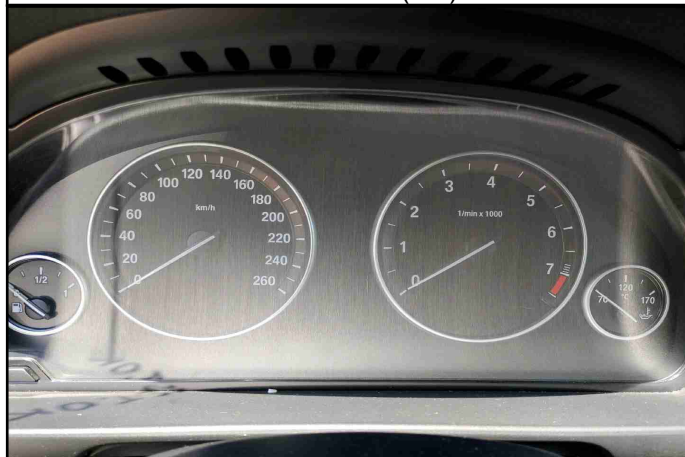
ODÔMETRO (KM)

| Placa | Chassi | Chassi RIN | Código Molicar | Código FIPE |
|---|---|---|---|---|
| GASOLINA | 3.0 | Automático | inacessível | --- |

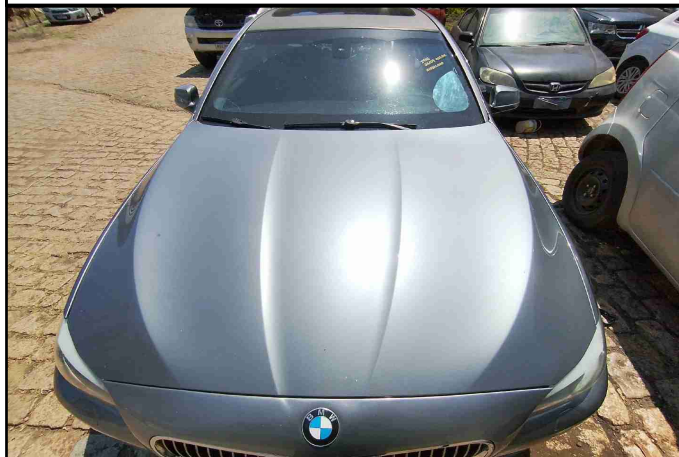
CAPO

| <b>CAPÔ</b> | Sem Danos |

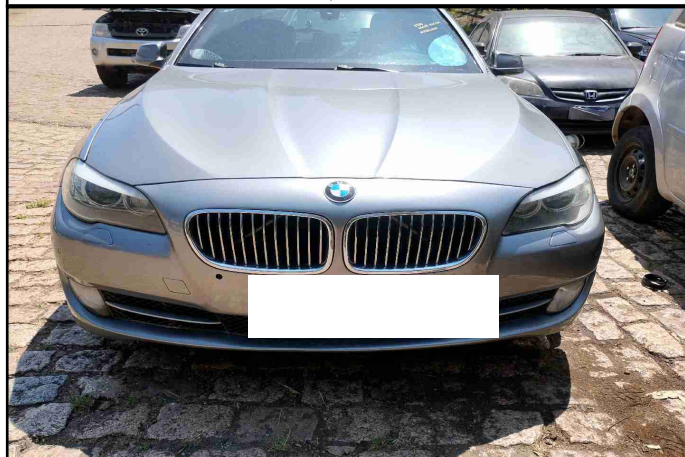
PARA-CHOQUE DIANTEIRO

| <b>PARA-CHOQUE DIANTEIRO</b> | Danificado Reparável |

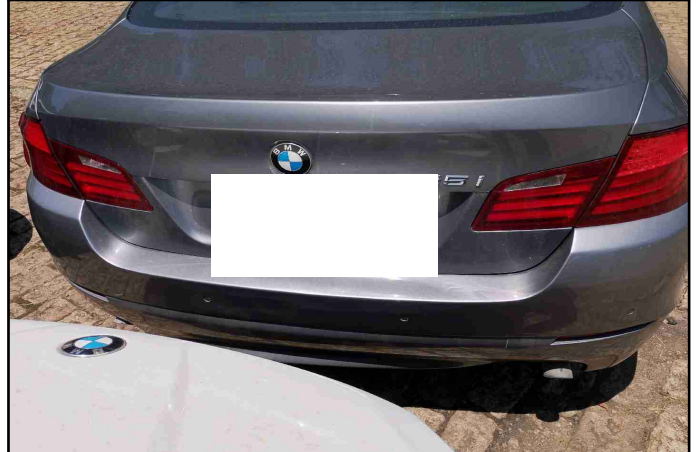
PARA-CHOQUE TRASEIRO

| <b>PARA-CHOQUE TRASEIRO</b> | Sem Danos |

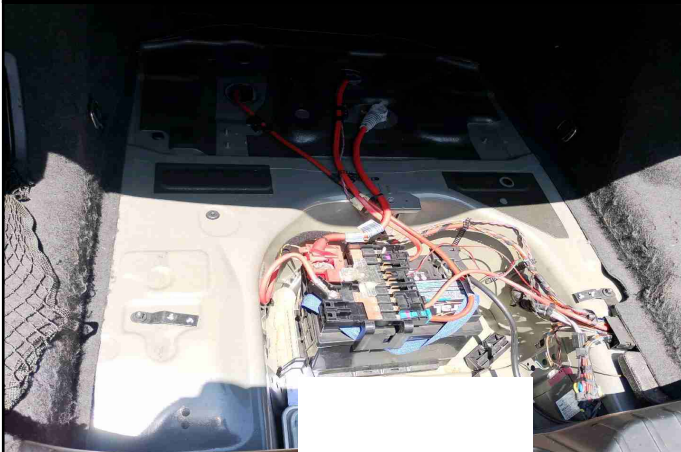
PNEU ESTEPE

| <b>PNEU ESTEPE</b> | Não Possui |

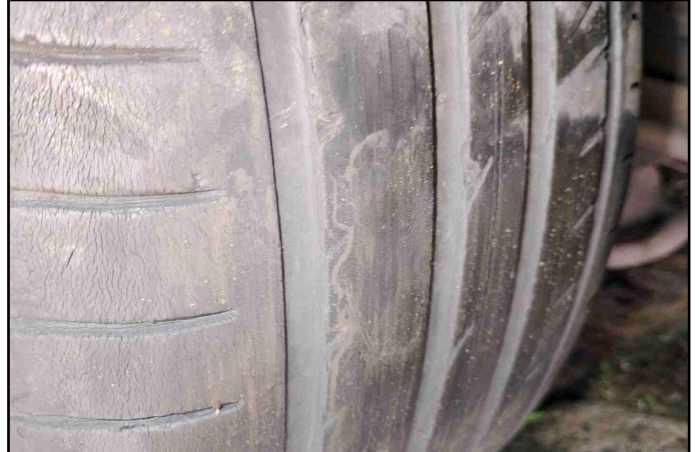
| PNEU DIANTEIRO DIREITO | Necessário a Troca |

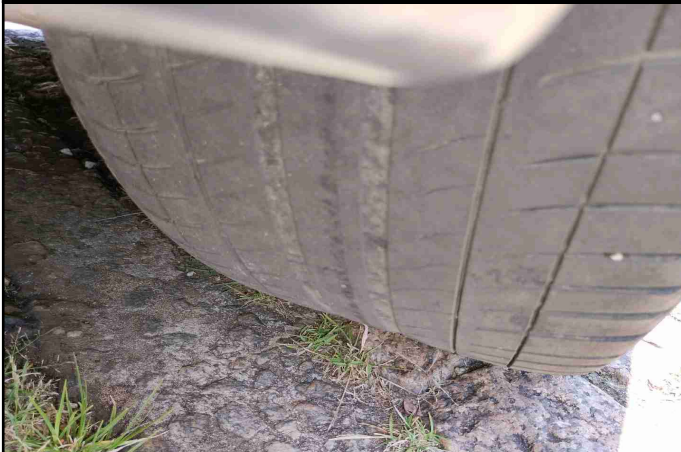
| PNEU TRASEIRO DIREITO | Necessário a Troca |

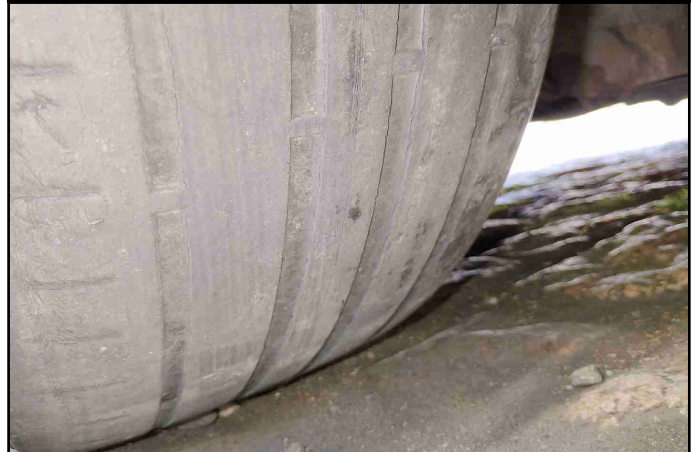
| PNEU DIANTEIRO ESQUERDO | Necessário a Troca |

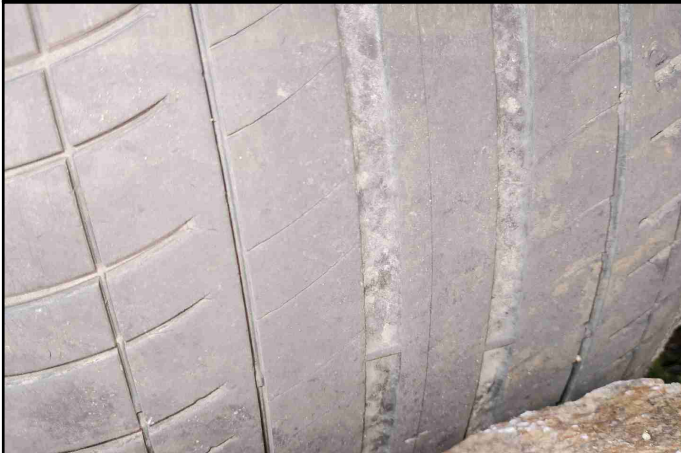
| PNEU TRASEIRO ESQUERDO | Necessário a Troca |

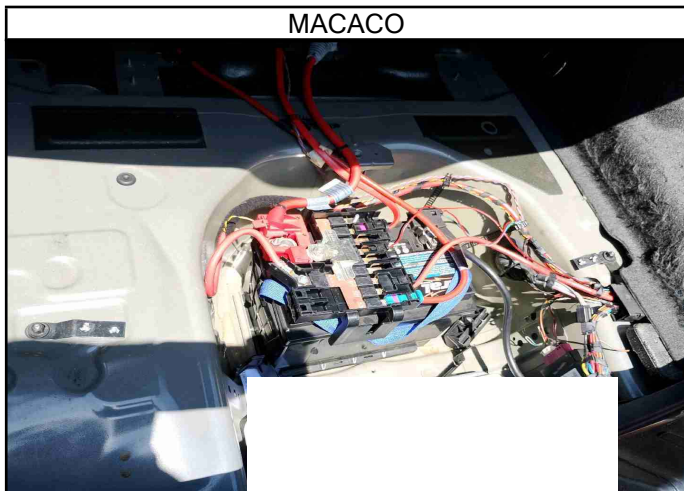
| MACACO | Não Possui |

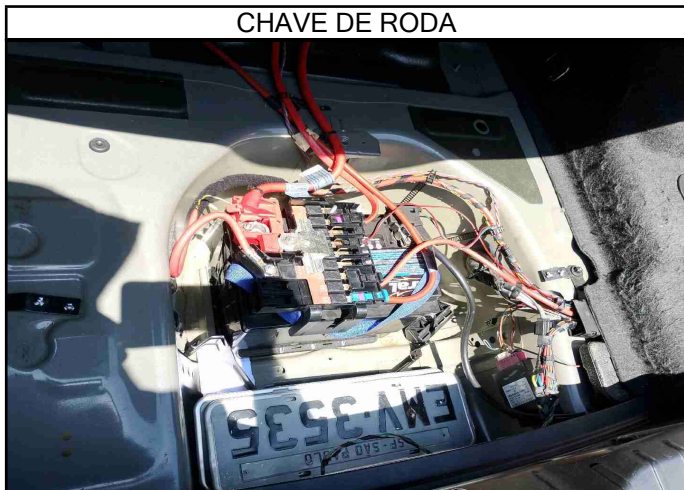
| CHAVE DE RODA | Não Possui |

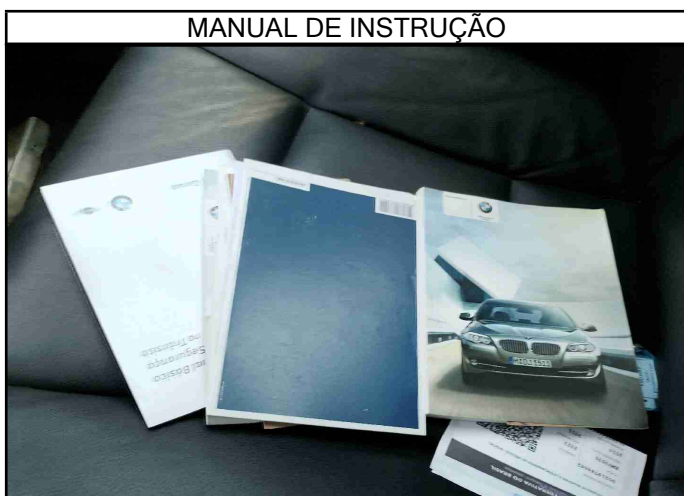
| MANUAL DE INSTRUÇÃO | Não Possui |

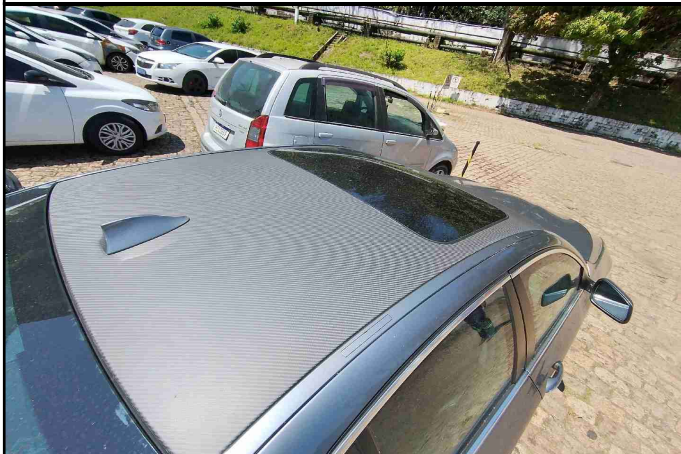
| TETO | Danificado Reparável |

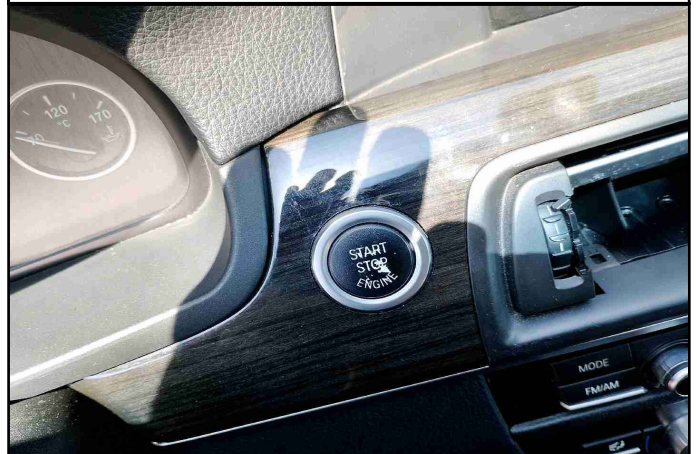
| TIPO DE CHAVE | Não Possui |
