Cliente  
**CARBUY AUTOMOTIVE BUSINESS LTDA**

| | | | <b>CHEVROLET ONIX 10MT</b> | |

**Observações:**

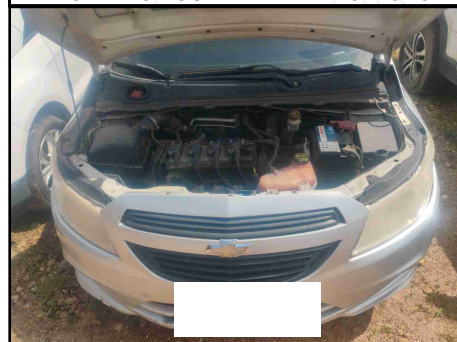
VEÍCULO POSSUI RECALL PENDENTE DE ATENDIMENTO / ASSOALHO CENTRAL DIREITO - DANIFICADO(A) / ASSOALHO CENTRAL ESQUERDO - DANIFICADO(A) / CAIXA DE AR/ SOLEIRA ESQUERDA - DANIFICADO(A) / CAIXA DE AR/SOLEIRA DIREITA - DANIFICADO(A) / CAIXA DE ESTEPE - DANIFICADO / CAIXA DE RODA TRASEIRA DIREITA - DANIFICADO(A) / CAIXA DE RODA TRASEIRA ESQUERDA - DANIFICADO(A) / COLUNA A DIREITA - DANIFICADO(A) / COLUNA C DIREITA - DANIFICADO(A) / COLUNA C ESQUERDA - DANIFICADO(A) / COLUNA CENTRAL DIREITA - DANIFICADO(A) / LONGARINA TRASEIRA DIREITA - DANIFICADO / LONGARINA TRASEIRA ESQUERDA - DANIFICADO / PAINEL TRASEIRO - DANIFICADO / PANORAMICA COMPARTIMENTO MOTOR - PEÇAS FALTANTES / PANORAMICA PAINEL INTERNO - FALTANDO PEÇAS

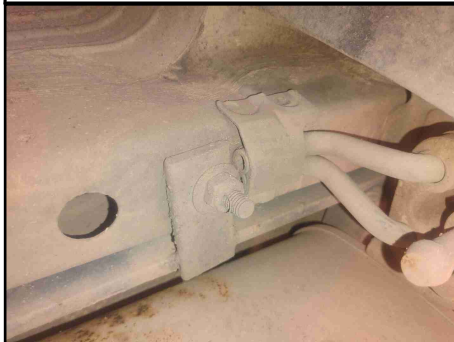
| LONGARINA TRASEIRA ESQUERDA | | DANIFICADO |

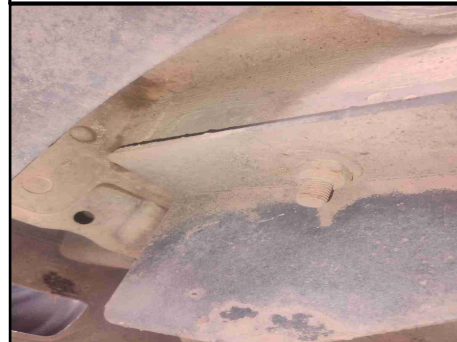
| LONGARINA TRASEIRA DIREITA | | DANIFICADO |

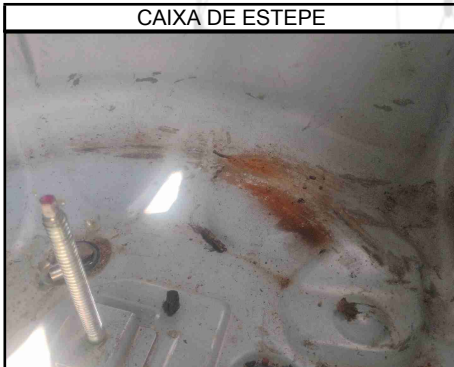
| CAIXA DE ESTEPE | | DANIFICADO |

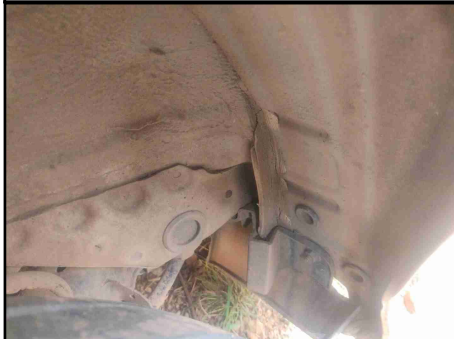
| CAIXA DE RODA TRASEIRA DIREITA | | DANIFICADO(A) |

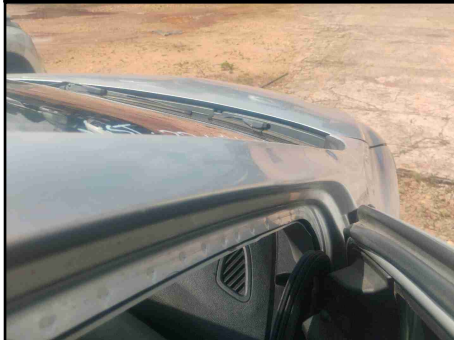
COLUNA A DIREITA

| COLUMA A DIREITA | | DANIFICADO(A) |

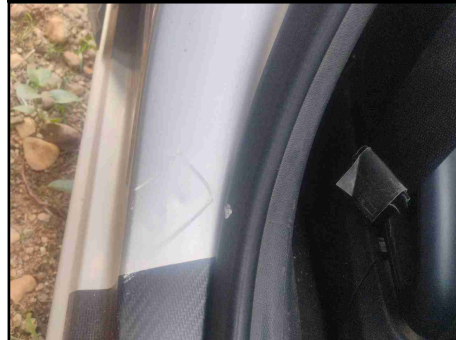
COLUNA CENTRAL DIREITA

| COLUMA CENTRAL DIREITA | | DANIFICADO(A) |

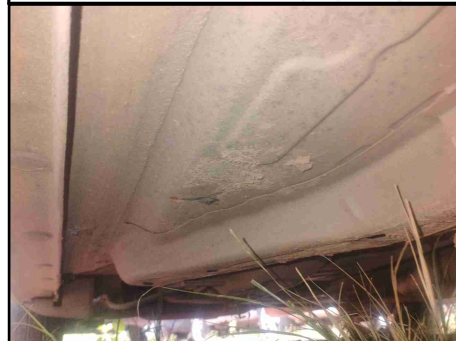
| ASSOALHO CENTRAL DIREITO | | DANIFICADO(A) |

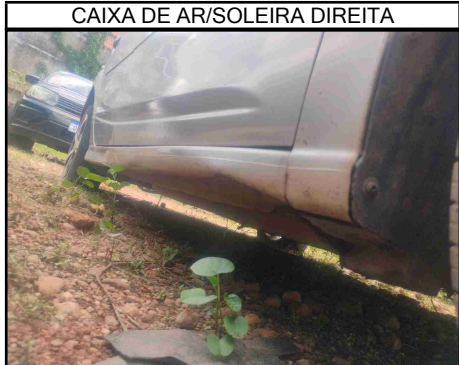
CAIXA DE AR/SOLEIRA DIREITA

| CAIXA DE AR DIREITA | | DANIFICADO(A) |

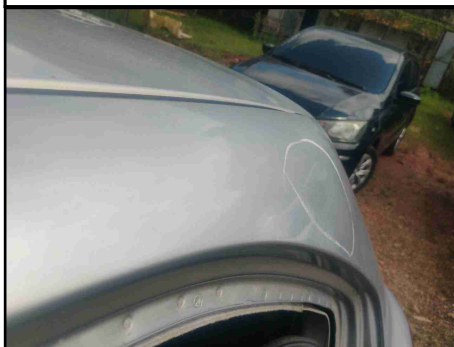
| COLUNA C ESQUERDA | | DANIFICADO(A) |

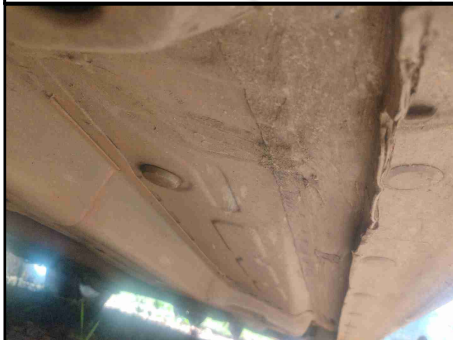
| ASSOALHO CENTRAL ESQUERDO | | DANIFICADO(A) |

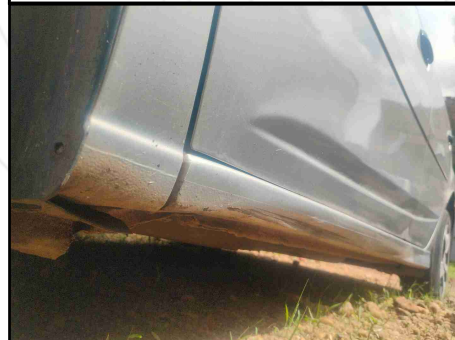
CAIXA DE AR/ SOLEIRA ESQUERDA

| CAIXA DE AR ESQUERDA | | DANIFICADO(A) |

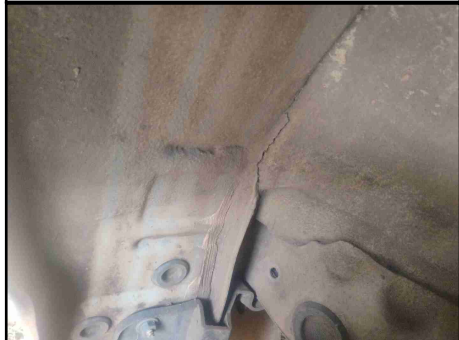
| CAIXA DE RODA TRASEIRA ESQUERDA | | DANIFICADO(A) |
