Cliente  
**CARBUY AUTOMOTIVE BUSINESS LTDA**

| ANO FABRICAÇÃO | ANO MODELO | MOTOR BIN | FORD/KA SE 1.0 HA B | |

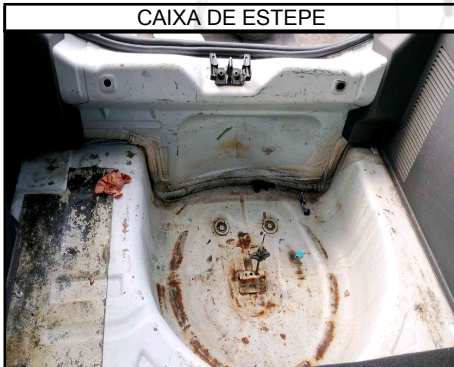
**CAIXA DE ESTEPE**

| CAIXA DE ESTEPE | | DANIFICADO |

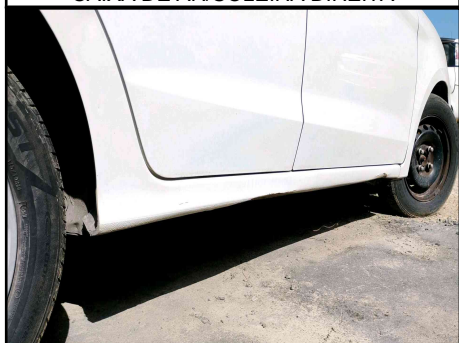
CAIXA DE AR/SOLEIRA DIREITA

| CAIXA DE AR DIREITA | | DANIFICADO(A) |

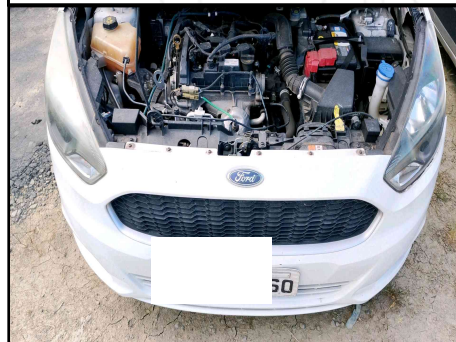
| PAINEL DIANTEIRO SUPERIOR | | REPARADO(A) |

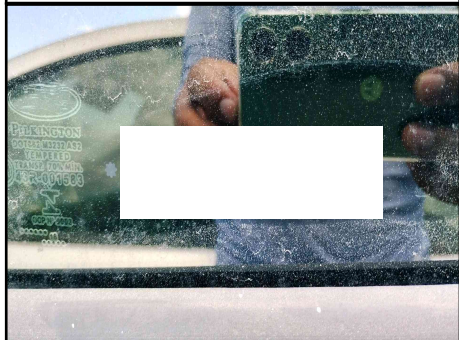
**GRAVAÇÃO VIDRO TRASEIRO  
ESQUERDO**

| GRAVAÇÃO DO VIDRO TRASEIRO ESQUERDO | ⚠ | REMARcado |

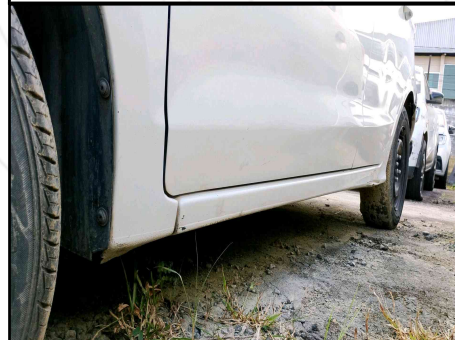
**CAIXA DE AR/ SOLEIRA ESQUERDA**

| CAIXA DE AR ESQUERDA | | DANIFICADO(A) |
