Cliente  
**CARBUY AUTOMOTIVE BUSINESS LTDA**

PLACA	CHASSI	CHASSI BIN	MARCA/MODELO	
			<b>CHEVROLET ONIX 10MT</b>	
			<b>JOYE</b>	
ANO FABRICAÇÃO	ANO MODELO	MOTOR BIN	MOTOR OBSERVADO	COR
<b>2018</b>	<b>2018</b>			<b>BRANCA</b>
COMBUSTÍVEL			KILOMETRAGEM	RENAVAM
<b>ALCO/GASOL</b>			<b>INACESSÍVEL</b>	
CIDADE VISTORIA	ESTADO VISTORIA	UF VISTORIA	PATIO VISTORIA	
<b>CAMAÇARI</b>	<b>BA</b>	<b>BA</b>

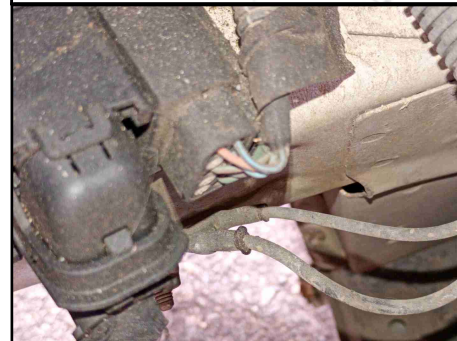
LONGARINA DIANTEIRA ESQUERDA

LONGARINA DIANTEIRA MOTORISTA	 	<b>GRAVES DANOS/REPAROS</b>
LONGARINA DIANTEIRA PASSAGEIRO	 	
LONGARINA TRASEIRA MOTORISTA	 	
LONGARINA TRASEIRA PASSAGEIRO

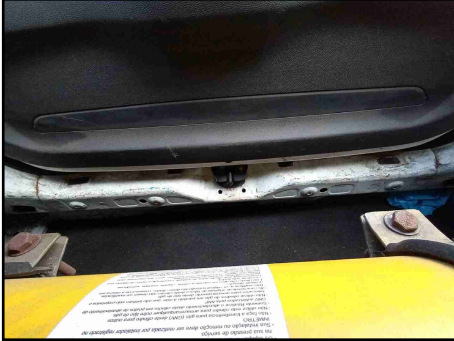
**CAIXA DE ESTEPE - PAINEL TRASEIRO**

CAIXA DE ESTEPE - PAINEL TRASEIRO

LEVES DANOS/REPAROS
PAINEL DIANTEIRO SUPERIOR

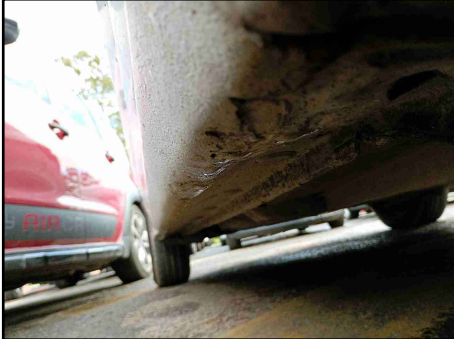
**CAIXAS DE AR - SOLEIRA DIREITA**

LEVES DANOS/REPAROS
CAIXA DE AR / SOLEIRA DIREITA

LEVES DANOS/REPAROS

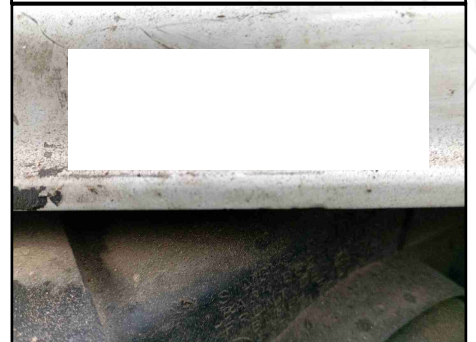
**ETIQUETA ETA COMPARTIMENTO MOTOR**

<b>DANIFICADA</b>

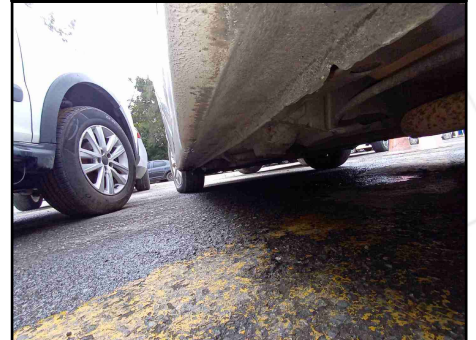
**CAIXAS DE AR - SOLEIRA ESQUERDA**

CAIXA DE AR / SOLEIRA ESQUERDA
