Cliente  
**CARBUY AUTOMOTIVE BUSINESS LTDA**

**DADOS DO VEÍCULO**

| ANO FABRICAÇÃO | ANO MODELO | MOTOR BIN | <b>FORD/KA SE 1.0 HA B</b> | COR |

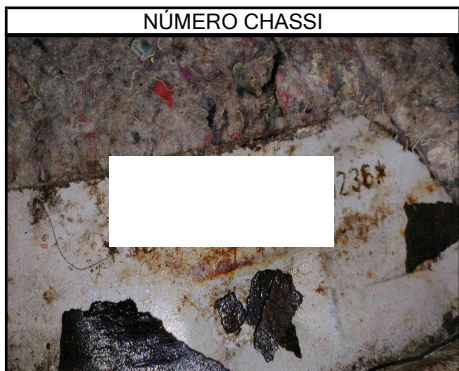
NÚMERO CHASSI

| NÚMERO DO CHASSI | | <b>ESTADO INICIAL DE CORROSÃO</b> |

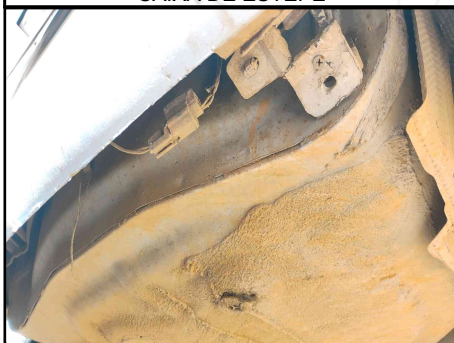
| CAIXA DE ESTEPE | | DANIFICADO |

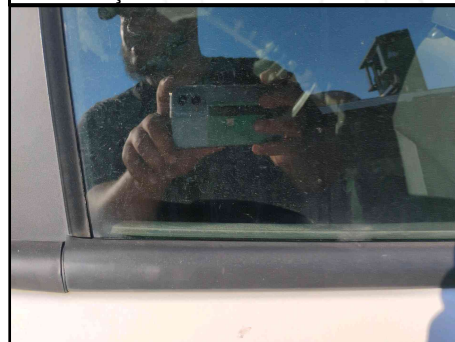
GRAVAÇÃO VIDRO TRASEIRO DIREITO

| GRAVAÇÃO DO VIDRO TRASEIRO DIREITO | | <b>SEM GRAVAÇÃO</b> |
