Cliente  
**CARBUY AUTOMOTIVE BUSINESS LTDA**

**DADOS DO VEÍCULO**

| PLACA | CHASSI | CHASSI BIN | MARCA/MODELO |
|---|---|---|---|
| | | | <b>RENAULT/LOGAN AUTH 10</b> |

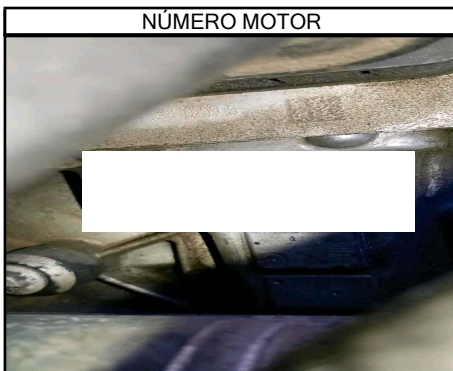
NÚMERO MOTOR

| NÚMERO DO MOTOR | | FORA DOS PADRÕES DA FABRICANTE |

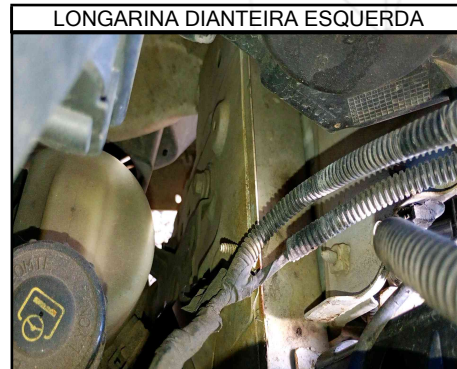
| LONGARINA DIANTEIRA ESQUERDA | | DANIFICADO(A) |

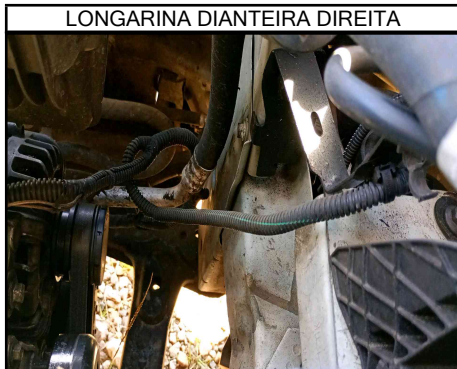
| LONGARINA DIANTEIRA DIREITA | | DANIFICADO(A) |

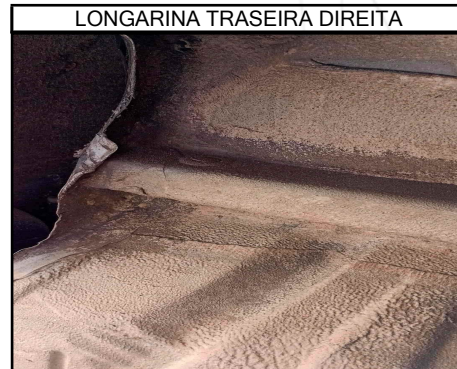
| LONGARINA TRASEIRA DIREITA | | DANIFICADO |

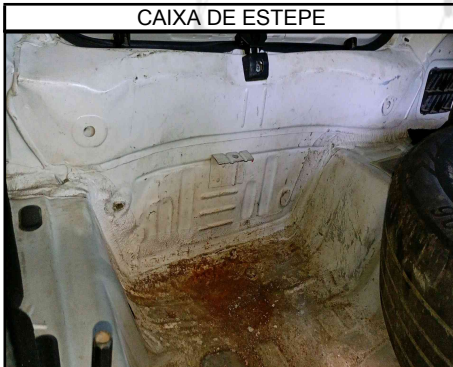
| CAIXA DE ESTEPE | | DANIFICADO |

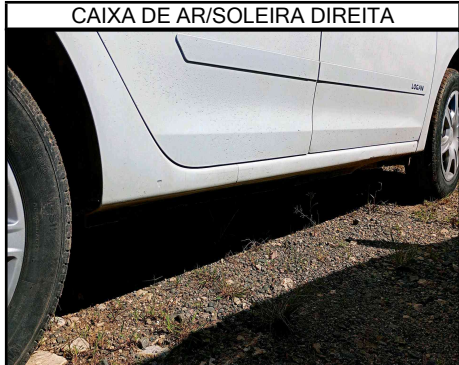
CAIXA DE AR/SOLEIRA DIREITA

| CAIXA DE AR DIREITA | | DANIFICADO(A) |

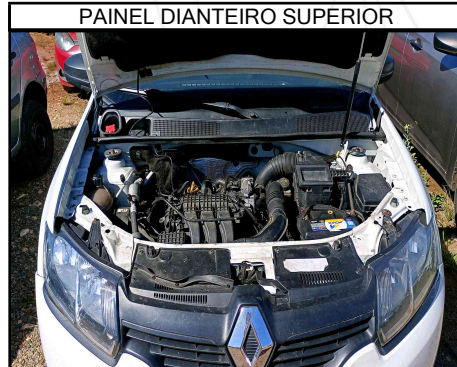
| PAINEL DIANTEIRO SUPERIOR | | DANIFICADO(A) |

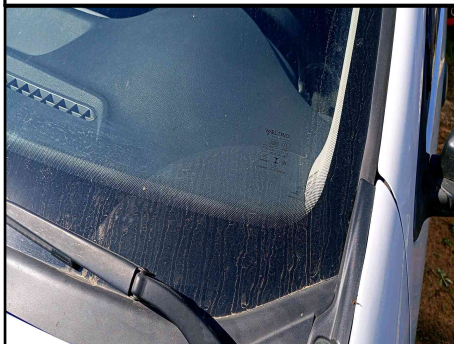
GRAVAÇÃO VIDRO PARABRISA

| GRAVAÇÃO DO VIDRO DO PARA-BRISA | | SEM GRAVAÇÃO |
