Cliente  
**BANCO BRADESCO FINANCIAMENTOS S.A.**

**DADOS DO VEÍCULO**

| | | | <b>FIAT FIAT PALIO ATTRACT</b> | |

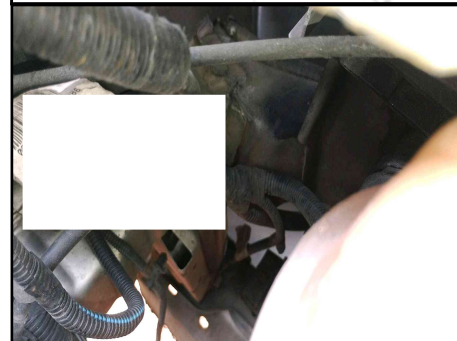
| LONGARINA DIANTEIRA ESQUERDA | | DANIFICADO(A) |

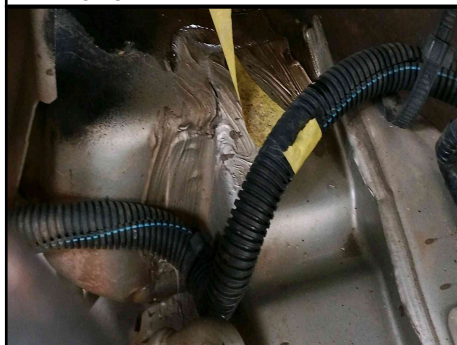
| LONGARINA DIANTEIRA DIREITA | | DANIFICADO(A) |

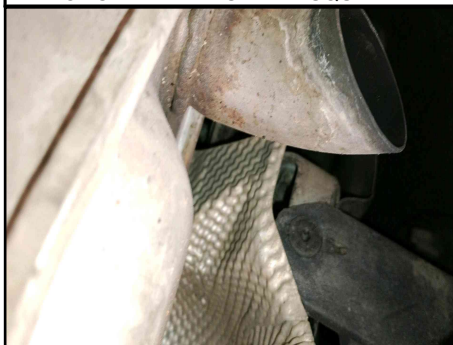
| LONGARINA TRASEIRA ESQUERDA | | DANIFICADO |

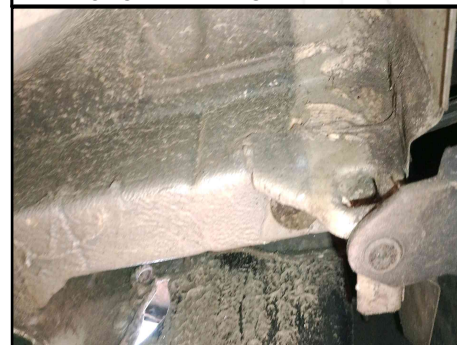
| LONGARINA TRASEIRA DIREITA | | DANIFICADO |

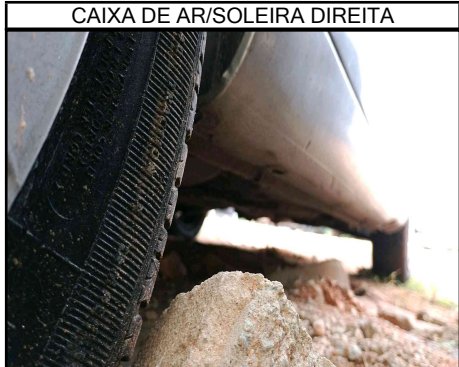
CAIXA DE AR/SOLEIRA DIREITA

| CAIXA DE AR DIREITA | | REPARADO(A) |

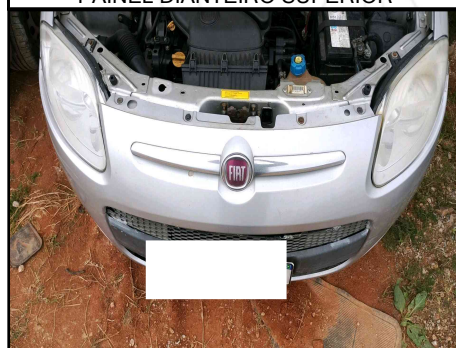
| PAINEL DIANTEIRO SUPERIOR | | DANIFICADO(A) |

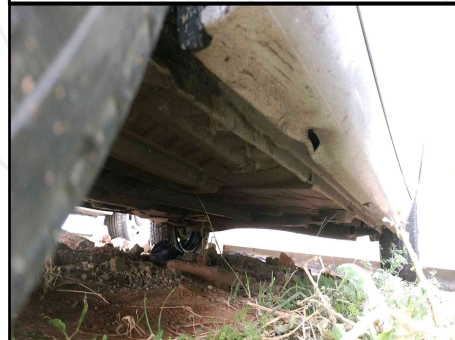
**CAIXA DE AR/ SOLEIRA ESQUERDA**

| CAIXA DE AR ESQUERDA | | DANIFICADO(A) |

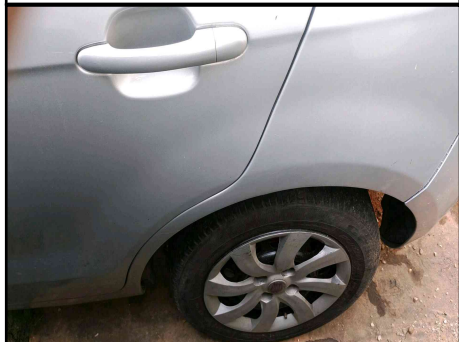
**CAIXA DE RODA TRASEIRA ESQUERDA**

| CAIXA DE RODA TRASEIRA ESQUERDA | | REPARADO(A) |
