Cliente  
**CARBUY AUTOMOTIVE BUSINESS LTDA**

#### DADOS DO VEÍCULO

| | | | <b>CHEVROLET TRACKER</b> |

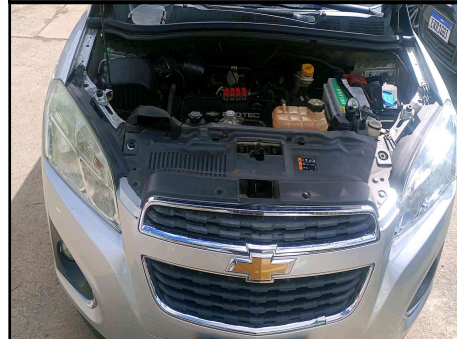
**GRAVAÇÃO VIDRO PARABRISA REMARCADO**  
**PAINEL DIANTEIRO SUPERIOR REPARADO(A)**

| PAINEL DIANTEIRO SUPERIOR | | REPARADO(A) |

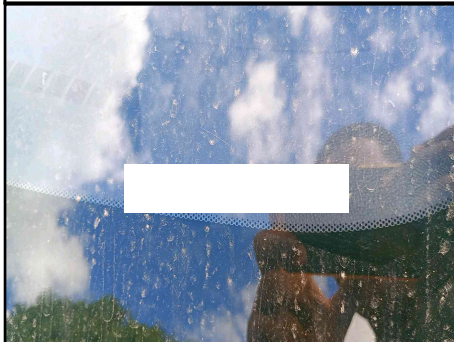
GRAVAÇÃO VIDRO PARABRISA

| GRAVAÇÃO DO VIDRO DO PARA-BRISA | | REMARCATO |
