Cliente  
**CARBUY AUTOMOTIVE BUSINESS LTDA**

| ANO FABRICAÇÃO | ANO MODELO | MOTOR BIN | <b>FIAT PUNTO ATTRACTIVE</b> | COR |

CAIXA DE RODA TRASEIRA DIREITA LEVE DANOS  
LONGARINA DIANTEIRA ESQUERDA DANIFICADO(A)  
ETIQUETA ETA COLUNA COM NUMERAÇÃO ILEGÍVEL OU INCOMPLETA  
ETIQUETA ETA COMPARTIMENTO MOTOR COM NUMERAÇÃO ILEGÍVEL OU INCOMPLETA

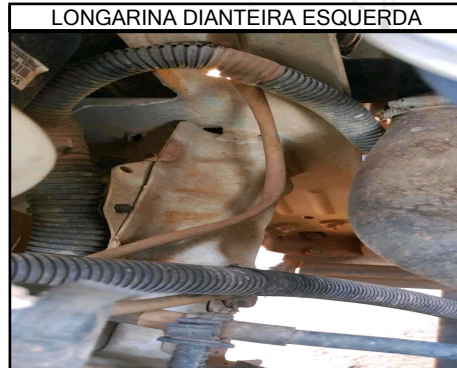
| LONGARINA DIANTEIRA ESQUERDA | | DANIFICADO(A) |

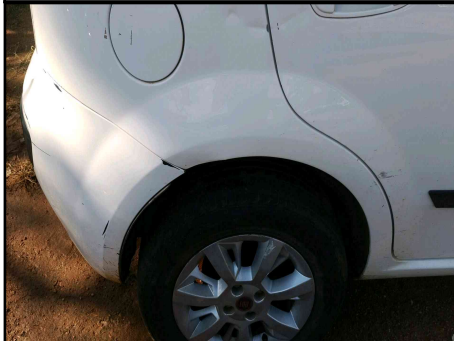
| CAIXA DE RODA TRASEIRA DIREITA | | DANIFICADO(A) |

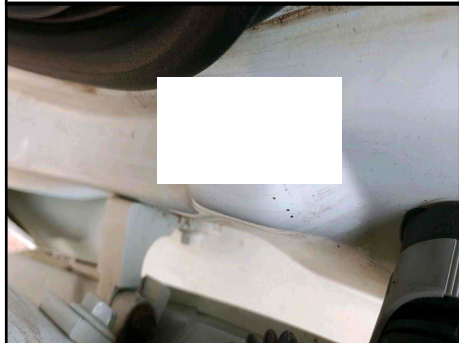
ETIQUETA ETA COLUNA

| ETIQUETA ETA DA COLUNA | | COM NUMERAÇÃO ILEGÍVEL OU INCOMPLETA |

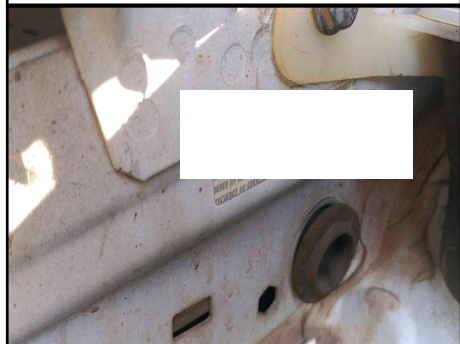
ETIQUETA ETA COMPARTIMENTO  
MOTOR

| ETIQUETA ETA DO MOTOR | | COM NUMERAÇÃO ILEGÍVEL OU INCOMPLETA |
