Cliente  
**VIP LEILÕES GESTÃO E LOGÍSTICA**

**DADOS DO VEÍCULO**

| <b>SXC2A68</b> | <b>9C6RH1150S0036918</b> | <b>9C6RH1150S0036918</b> | <b>YAMAHA MT03 ABS</b> | |

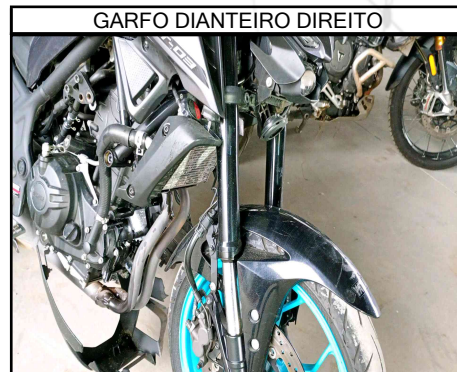
| GARFO DIANTEIRO DIREITO | | DANIFICADO(A) |

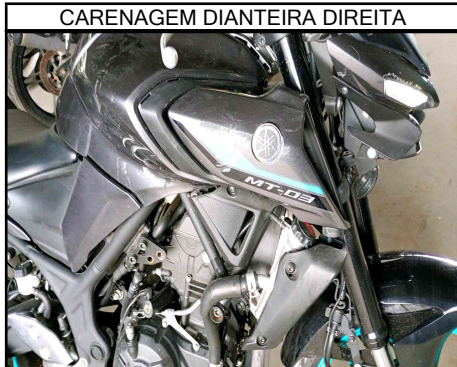
CARENAGEM DIANTEIRA DIREITA

| CARENAGEM DIREITA | | DANIFICADO(A) |

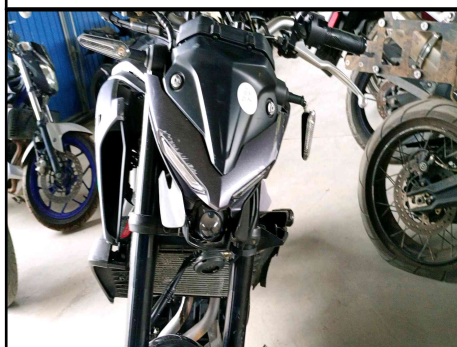
FAROL/BLOCO ÓPTICO

| FAROL / BLOCO ÓPTICO | | DANIFICADO(A) |

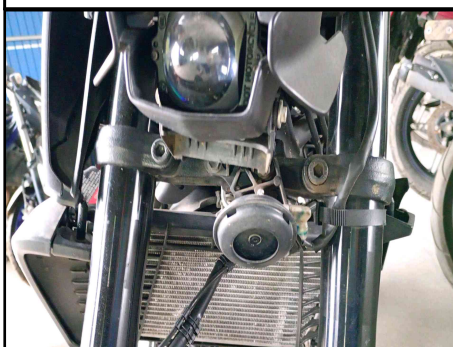
MESA INFERIOR SUSPENSÃO DIANTEIRA

| MESA INFERIOR | | DANIFICADO(A) |

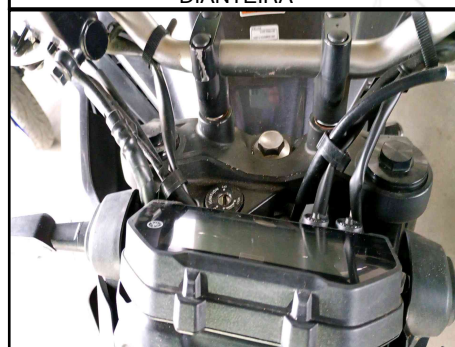
MESA SUPERIOR SUSPENSÃO DIANTEIRA

| MESA SUPERIOR | | DANIFICADO(A) |

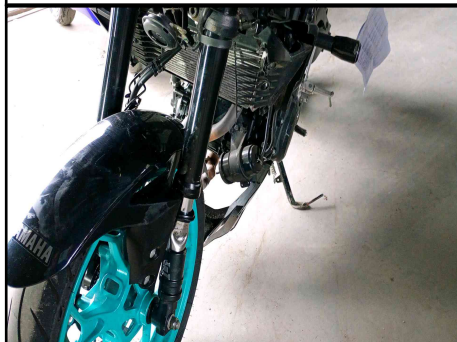
| GARFO DIANTEIRO ESQUERDO | | DANIFICADO(A) |

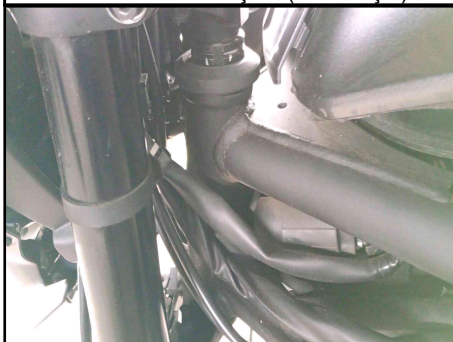
COLUNA DE DIREÇÃO (PESCOÇO)

| COLUNA DE DIREÇÃO | | DANIFICADO |

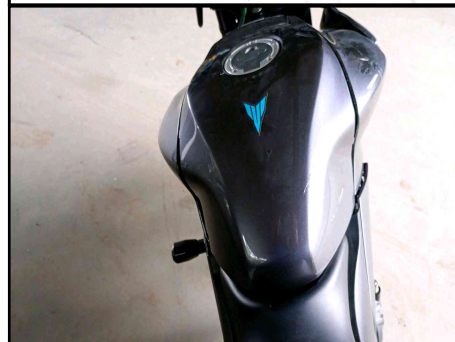
| TANQUE | | DANIFICADO(A) |

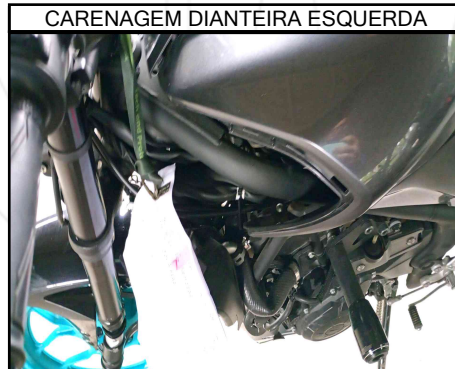
CARENAGEM DIANTEIRA ESQUERDA

| CARENAGEM ESQUERDA | | DANIFICADO(A) |
