Cliente  
**CARBUY AUTOMOTIVE BUSINESS LTDA**

| | | | <b>BMW BMW 320i 3B11</b> | |
| <b>2013</b> | <b>2014</b> | | | <b>AZUL</b> |

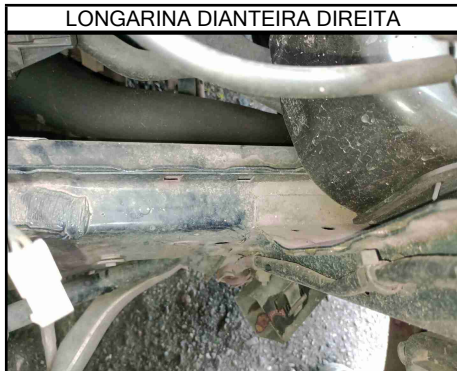
LONGARINA DIANTEIRA DIREITA

| LONGARINA DIANTEIRA PASSAGEIRO | | LEVES DANOS/REPAROS |

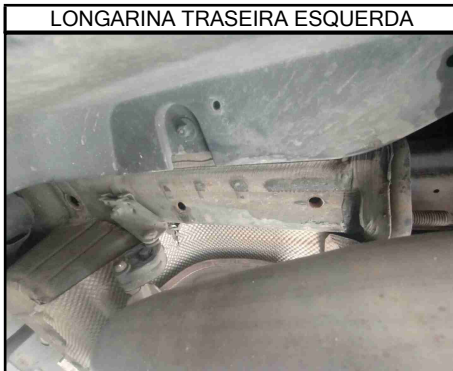
LONGARINA TRASEIRA ESQUERDA

| LONGARINA TRASEIRA MOTORISTA | | LEVES DANOS/REPAROS |

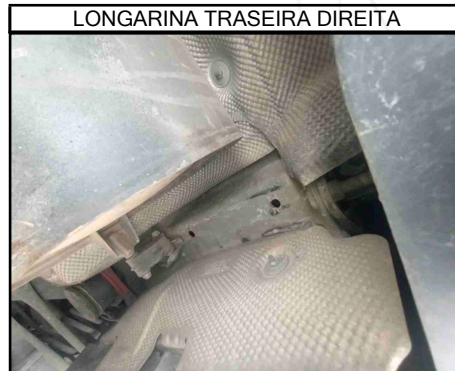
LONGARINA TRASEIRA DIREITA

| LONGARINA TRASEIRA PASSAGEIRO | | LEVES DANOS/REPAROS |

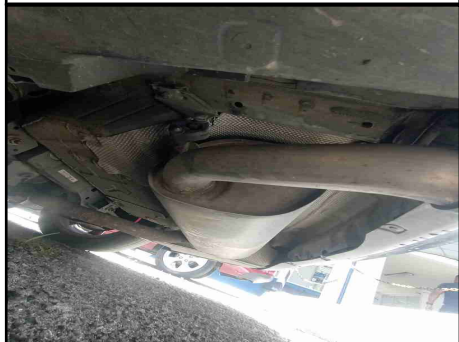
| CAIXA DE ESTEPE - PAINEL TRASEIRO | | LEVES DANOS/REPAROS |

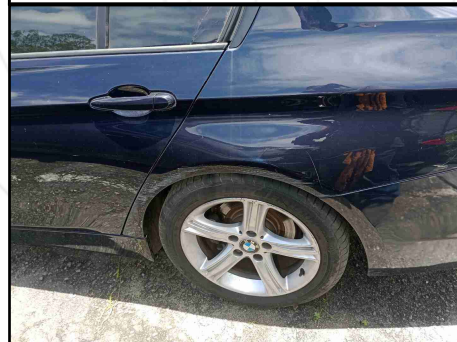
CAIXAS DE RODA TRASEIRA ESQUERDA

| CAIXA DE RODA TRASEIRA ESQUERDA | | LEVES DANOS/REPAROS |

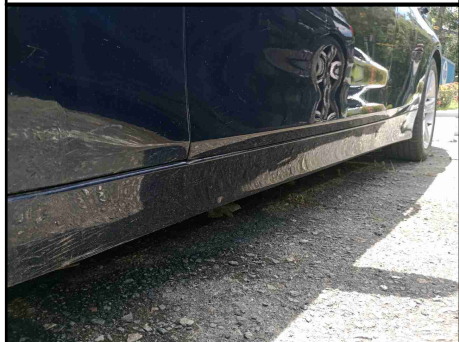
CAIXAS DE AR - SOLEIRA ESQUERDA

| CAIXA DE AR / SOLEIRA ESQUERDA | | LEVES DANOS/REPAROS |
