Cliente  
**CARBUY AUTOMOTIVE BUSINESS LTDA**

**DADOS DO VEÍCULO**

| | | | <b>I/TOYOTA HILUX</b> | |

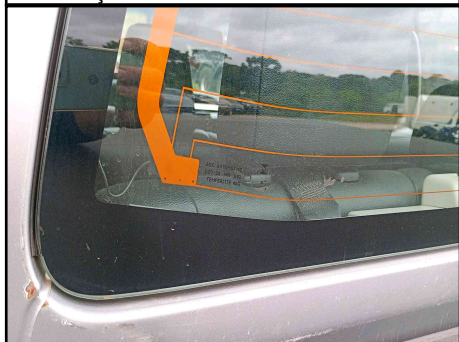
GRAVAÇÃO VIDRO TAMPA PORTA MALAS

**GRAVAÇÃO VIDROS (PARABRISA E TRASEIRO SEM GRAVAÇÃO)**

| GRAVAÇÃO DO VIGIA TRASEIRO | | SEM GRAVAÇÃO |

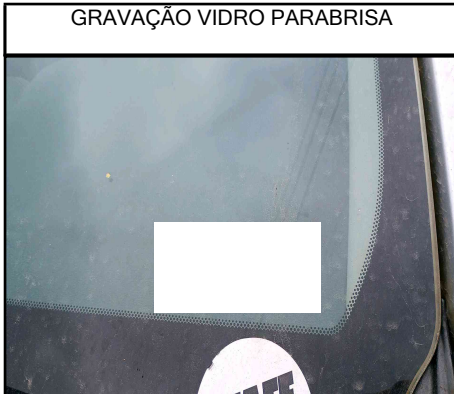
GRAVAÇÃO VIDRO PARABRISA

| GRAVAÇÃO DO VIDRO DO PARA-BRISA | | SEM GRAVAÇÃO |
