Cliente  
**BANCO BRADESCO FINANCIAMENTOS S.A.**

**DADOS DO VEÍCULO**

| | | | <b>CHEVROLET ONIX PLUS</b> | |

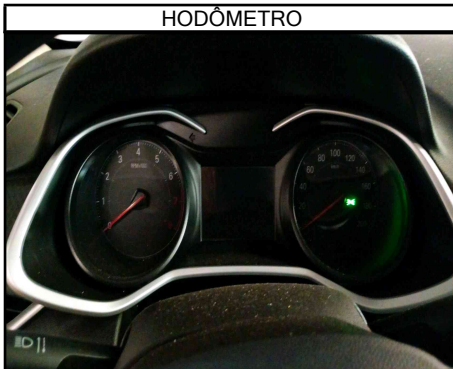
HODÔMETRO

**HODÔMETRO INACESSÍVEL**  
**CAIXA DE AR/ SOLEIRA ESQUERDA DANIFICADO(A)**  
**CAIXA DE AR/SOLEIRA DIREITA DANIFICADO(A)**

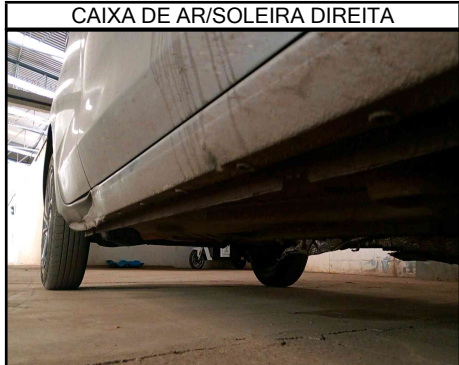
CAIXA DE AR/SOLEIRA DIREITA

| CAIXA DE AR DIREITA | | DANIFICADO(A) |

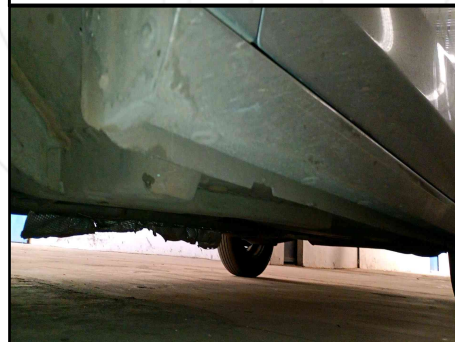
CAIXA DE AR/ SOLEIRA ESQUERDA

| CAIXA DE AR ESQUERDA | | DANIFICADO(A) |
