Cliente  
**CARBUY AUTOMOTIVE BUSINESS LTDA**

| | | | <b>YAMAHA YBR150 FACTOR</b> | |
| <b>2024</b> | <b>2024</b> | | | <b>AZUL</b> |
| <b>VÁRZEA GRANDE</b> | <b>MT</b> | <b>MT</b> | | |

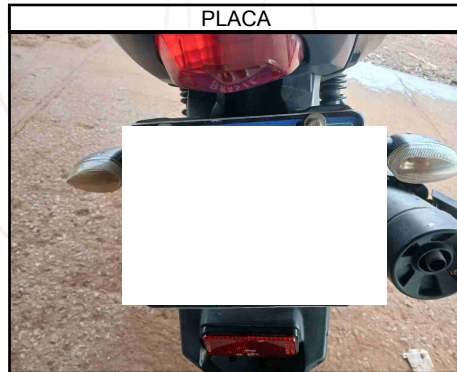
**PLACA**

| CONDIÇÃO DA PLACA | | <b>DANIFICADA</b> |
