Cliente
CARBUY AUTOMOTIVE BUSINESS LTDA

PLACA	CHASSI	CHASSI BIN	MARCA/MODELO	
			HONDA CG 160 FAN	
ANO FABRICAÇÃO	ANO MODELO	MOTOR BIN	MOTOR OBSERVADO	COR
2022	2023			PRETA
COMBUSTÍVEL			KILOMETRAGEM	RENAVAM
ALCOOL/GASOLINA			INACESSÍVEL	
CIDADE VISTORIA	ESTADO VISTORIA	UF VISTORIA	PATIO VISTORIA	
SÃO PAULO	SP	SP

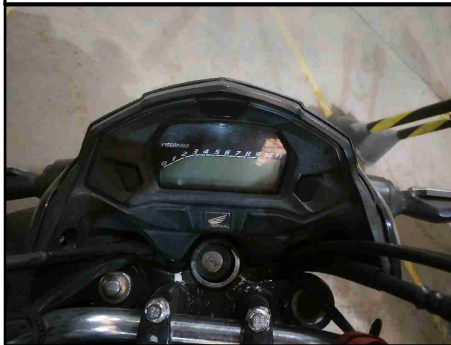
HODÔMETRO INACESSÍVEL / LATERAL DIREITA DANIFICADA / LATERAL ESQUERDA DANIFICADA
