Cliente  
**CARBUY AUTOMOTIVE BUSINESS LTDA**

**DADOS DO VEÍCULO**

| | | | <b>CHEVROLET PRISMA</b> | |
| | | | <b>10MT JOYE</b> | |

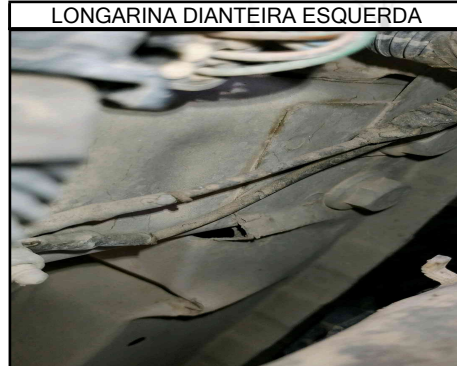
**LONGARINA DIANTEIRA ESQUERDA DANIFICADO(A)**  
VEÍCULO POSSUI HISTÓRICO DE RECALL PENDENTE.

| LONGARINA DIANTEIRA ESQUERDA | | <b>DANIFICADO(A)</b> |
