Cliente
BANCO BRADESCO FINANCIAMENTOS S

PLACA	CHASSI	CHASSI BIN	MARCA/MODELO	
			CHEVROLET SPIN 18L MT	
			LS E	
ANO FABRICAÇÃO	ANO MODELO	MOTOR BIN	MOTOR OBSERVADO	COR
2017	2018			PRATA
COMBUSTÍVEL			KILOMETRAGEM	RENAVAM
ALCO/GASOL			119494	
CIDADE VISTORIA	ESTADO VISTORIA	UF VISTORIA	PATIO VISTORIA	
PAULISTA	PE	PE

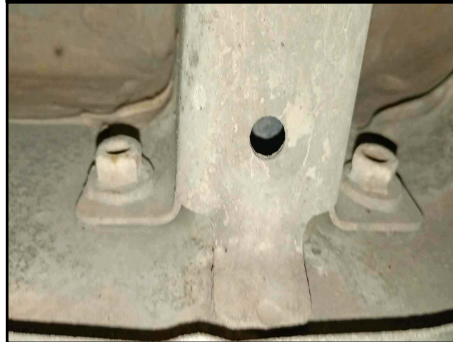
GRAVAÇÃO VIDRO PARABRISA SEM GRAVÇÃO
ASSOALHO CENTRAL DIREITO DANIFICADO(A)
ASSOALHO CENTRAL ESQUERDO DANIFICADO(A)
CAIXA DE AR/ SOLEIRA ESQUERDA DANIFICADO(A)
CAIXA DE AR/SOLEIRA DIREITA DANIFICADO(A)
PAINEL DIANTEIRO SUPERIOR DANIFICADO(A)
CAIXA DE ESTEPE DANIFICADO(A)
LATERAL ESQUERDA DANIFICADO(A)
LONGARINA TRASEIRA ESQUERDA DANIFICADO(A)
ETIQUETA ETA ASSOALHO COM NUMERAÇÃO ILEGÍVEL OU INCOMPLETA
VEÍCULO COM KIT GNV

LONGARINA TRASEIRA DIREITA	 	
LONGARINA TRASEIRA ESQUERDA	 	DANIFICADO
LONGARINA DIANTEIRA DIREITA	 	
LONGARINA DIANTEIRA ESQUERDA

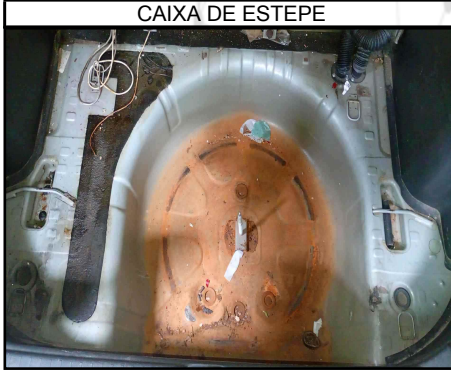
CAIXA DE ESTEPE

DANIFICADO
PAINEL TRASEIRO

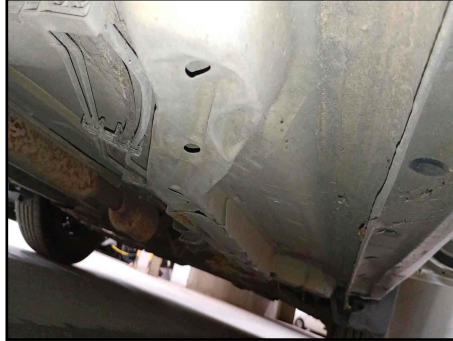
ASSOALHO CENTRAL DIREITO

DANIFICADO(A)
CAIXA DE AR DIREITA

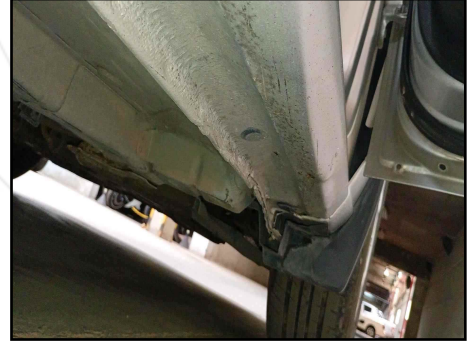
CAIXA DE AR/SOLEIRA DIREITA

DANIFICADO(A)
CAIXA DE RODA DIANTEIRA DIREITA

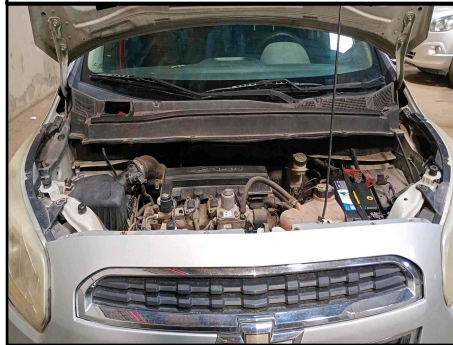
PAINEL DIANTEIRO SUPERIOR

DANIFICADO(A)
CAIXA DE AR ESQUERDA

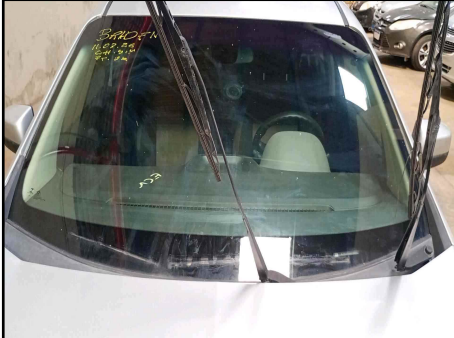
GRAVAÇÃO VIDRO PARABRISA

SEM GRAVÇÃO
GRAVAÇÃO DO VIDRO DIANTEIRO ESQUERDO	 	
GRAVAÇÃO DO VIDRO TRASEIRO ESQUERDO

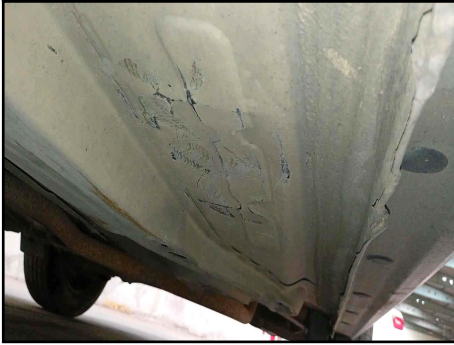
ASSOALHO CENTRAL ESQUERDO

DANIFICADO(A)
BLINDAGEM

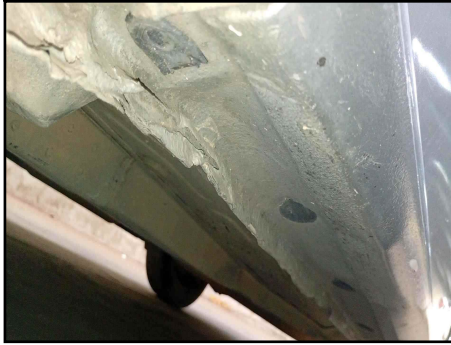
CAIXA DE AR/ SOLEIRA ESQUERDA

DANIFICADO(A)
CAIXA DE RODA TRASEIRA ESQUERDA
