Cliente  
**VIP LEILÕES GESTÃO E LOGÍSTICA**

| PLACA | CHASSI | CHASSI BIN | MARCA/MODELO | |
|---|---|---|---|---|
| <b>THC1F25</b> | <b>94DFCAP15SB125254</b> | <b>94DFCAP15SB125254</b> | <b>NISSAN KICKS PLAY ACTIVE</b> | |

**HODÔMETRO DESLIGADO, CAIXA DE ESTEPE DANIFICADO(A), CAIXAS DE RODA TRASEIRAS (DIR/ESQ) DANIFICADO(A), COLUNAS C (DIR/ESQ) DANIFICADO(A), LONGARINAS TRASEIRAS (DIR/ESQ) DANIFICADO(A), PAINEL TRASEIRO DANIFICADO(A)**  
VEÍCULO APRESENTA HISTÓRICO DE SINISTRO,

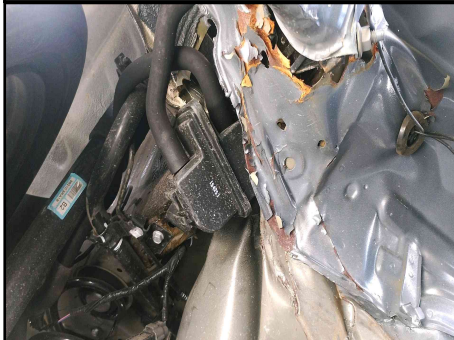
| LONGARINA TRASEIRA ESQUERDA | | DANIFICADO |

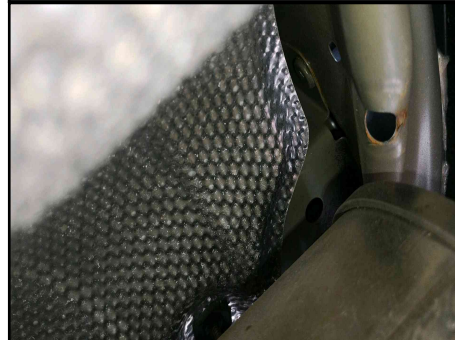
| LONGARINA TRASEIRA DIREITA | | DANIFICADO |

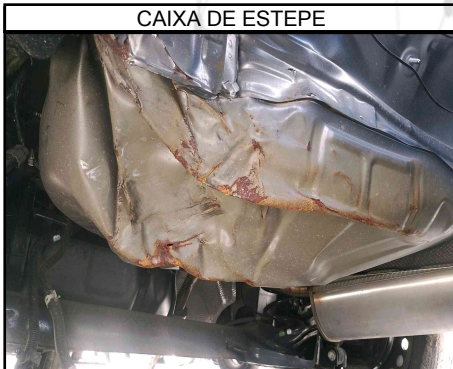
| CAIXA DE ESTEPE | | DANIFICADO |

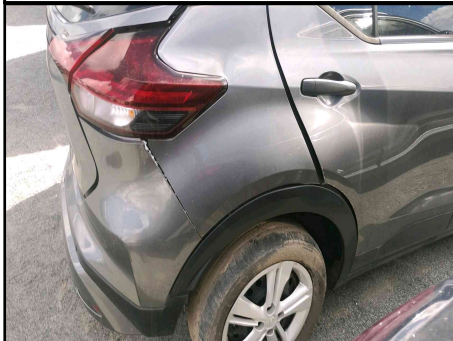
| CAIXA DE RODA TRASEIRA DIREITA | | DANIFICADO(A) |

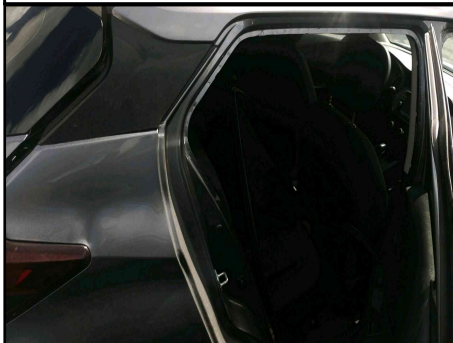
| COLUNA C DIREITA | | DANIFICADO(A) |

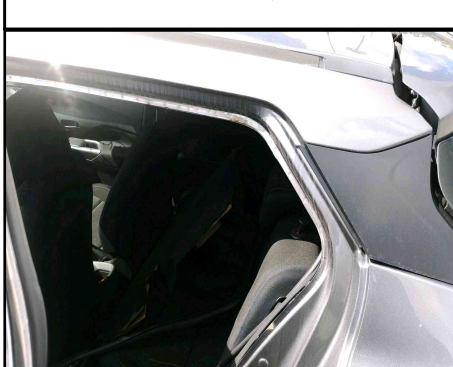
**COLUNA C ESQUERDA**

| COLUNA C ESQUERDA | | DANIFICADO(A) |

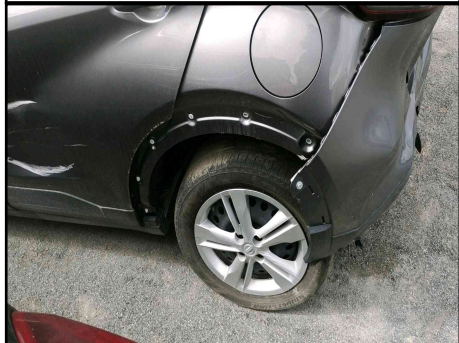
| CAIXA DE RODA TRASEIRA ESQUERDA | | DANIFICADO(A) |
