**Empresa:** AUTO 100% CERTIFICAÇÃO AUTOMOTIVA S.A **CNPJ:** 34.772.345/0001-85 **Telefone:** (11) 2538-8334

**DADOS DO VEÍCULO**

| Motorização:<br>1.8 | Modelo:<br>IDEA | Versão do Veículo:<br>ADVENTURE 1.8 8v(Flex) | | Marca:<br>FIAT | Tipo de Direção:<br>ASSISTIDA | | |

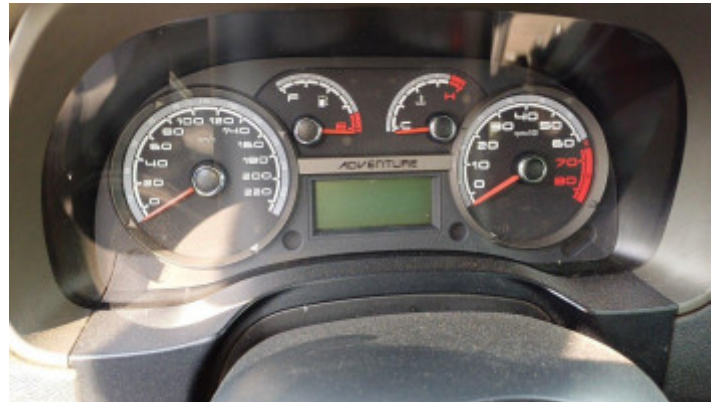
Odômetro

| TRASEIRA | | | |
|---|---|---|---|
| Condição do odômetro | Sem funcionamento | Condição do Painel de Instrumentos | Sem danos aparentes |

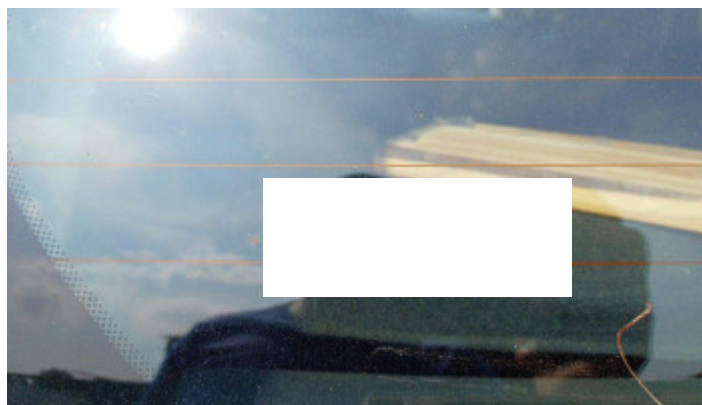
Gravação do vidro vigia

Veículo em estado regular de conservação; Pontos de riscos e amassados pela carroceria; Veiculo não possui danos estruturais. Vidro traseiro da vigia remarcado, Caixa de ar esquerda amassada, Bateria descarregada, necessária troca, impossibilitando a visualização do hodômetro. Necessário revisão mecânica e elétrica; Funilaria, Pintura, Polimento e Higienização. Necessário trocar pneus, Chassi e motor dentro dos padrões do fabricante, Etiquetas ETAS e VIS dentro dos padrões do fabricante.

| TRASEIRA | | | |
|---|---|---|---|
| Condição da Placa | Original | Gravação vidro traseiro (vigia) | Remarcada |

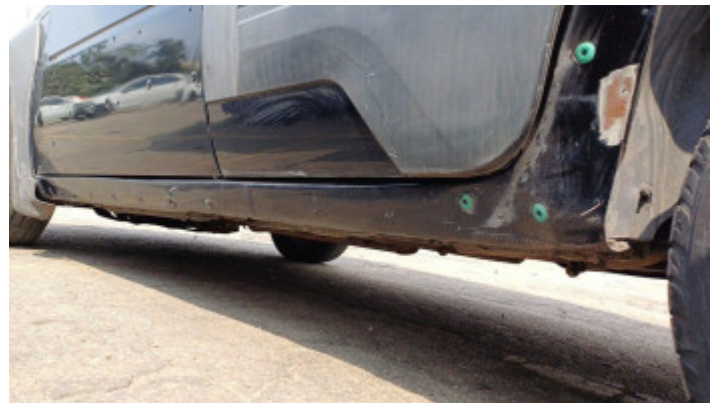
Caixa de Ar Lado Esquerdo

| TRASEIRA | | | |
|---|---|---|---|
| Condição da coluna traseira esquerda | Original | Caixa de Ar (lado esquerdo) | Amassada |

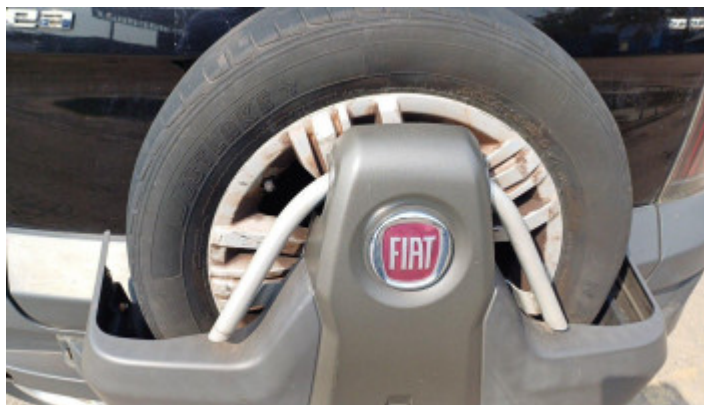
Pneu Estepe

| TRASEIRA | | | |
|---|---|---|---|
| Condição do Pneu estepe | Necessita de Troca | Porta malas | Sem Danos Aparentes |

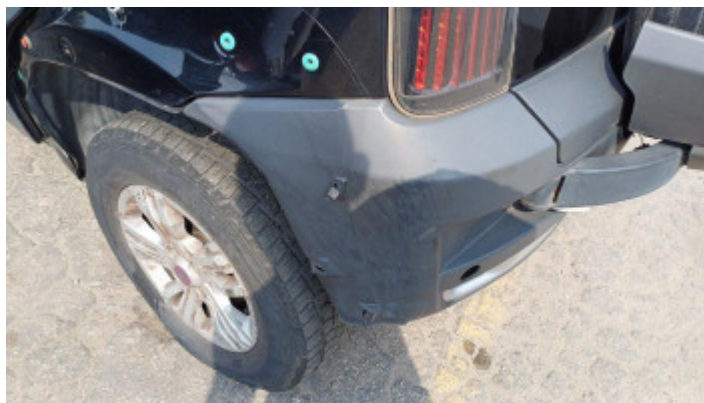
Avaria Pára-Choque Traseiro

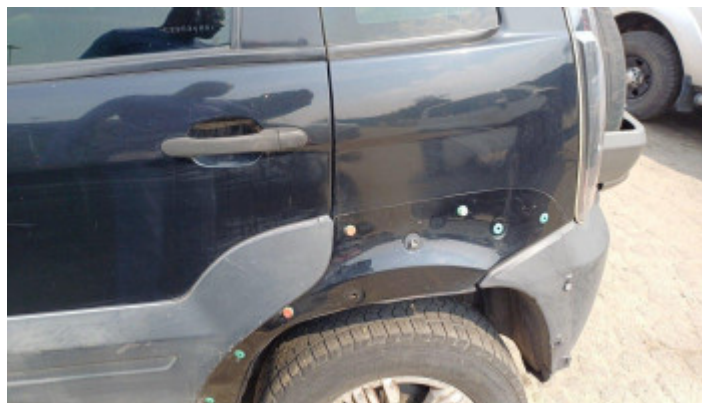
Avaria Lateral Esquerda

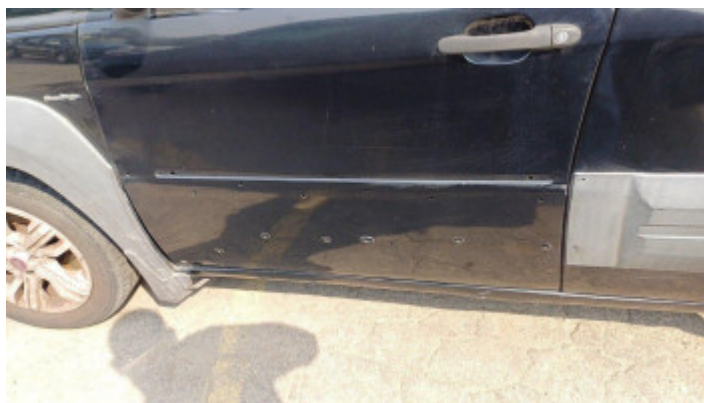
Avaria Porta Esquerda Dianteira

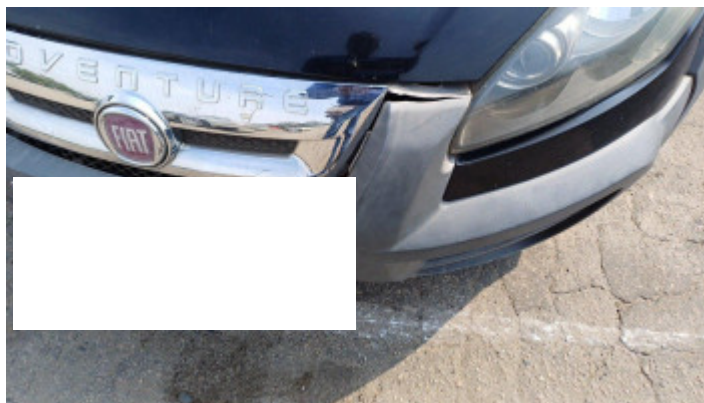
Avaria Pára-Choque Dianteiro

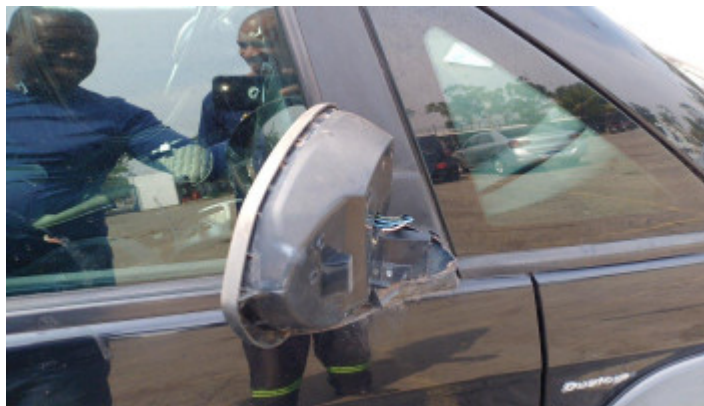
Avaria Retrovisor Direito
