CLIENTE

Cliente
BANCO BRADESCO FINANCIAMENTOS S

DADOS DO VEÍCULO

PLACA	CHASSI	CHASSI BIN	MARCA/MODELO	
			HYUNDAI HB20 10M	
			COMFORT	
ANO FABRICAÇÃO	ANO MODELO	MOTOR BIN	MOTOR OBSERVADO	COR
2022	2023			PRATA
COMBUSTÍVEL			KILOMETRAGEM	RENAVAM
ALCOOL/GASOLINA			146481	
CIDADE VISTORIA	ESTADO VISTORIA	UF VISTORIA	PATIO VISTORIA	
SÃO PAULO	SP	SP

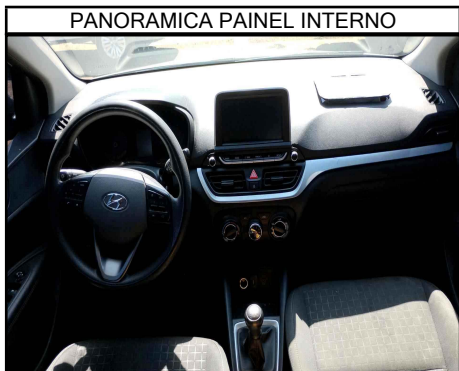
CAIXA DE ESTEPE - PAINEL TRASEIRO GRAVES DANOS/REPAROS
CAIXAS DE RODA DIANTEIRA DIREITA GRAVES DANOS/REPAROS
COLUNA B-C ESQUERDA LEVES DANOS/REPAROS
LONGARINA DIANTEIRA DIREITA LEVES DANOS/REPAROS
LONGARINA TRASEIRA DIREITA GRAVES DANOS/REPAROS
LONGARINA TRASEIRA ESQUERDA GRAVES DANOS/REPAROS
PAINEL DIANTEIRO SUPERIOR GRAVES DANOS/REPAROS
ETIQUETA ETA COMPARTIMENTO MOTOR DANIFICADA
PANORAMICA PAINEL INTERNO AIR BAG ACIONADO/DANIFICADO

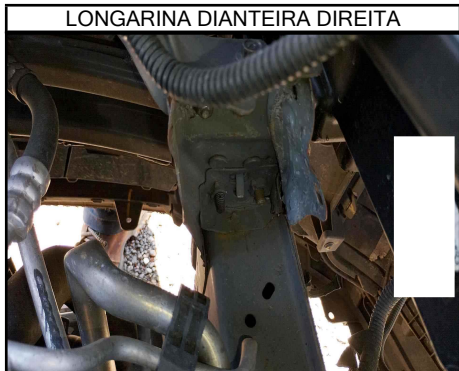
LONGARINA DIANTEIRA DIREITA

LONGARINA DIANTEIRA PASSAGEIRO

LEVES DANOS/REPAROS
LONGARINA TRASEIRA MOTORISTA

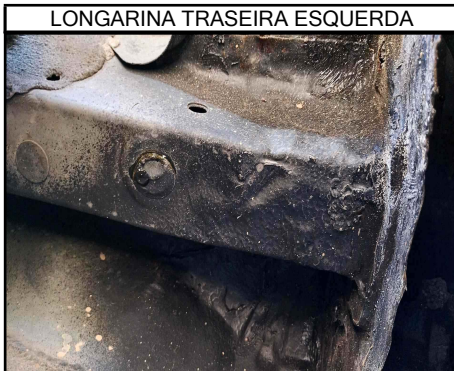
LONGARINA TRASEIRA ESQUERDA

GRAVES DANOS/REPAROS
LONGARINA TRASEIRA PASSAGEIRO

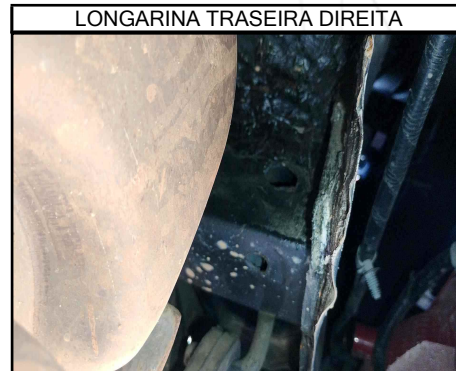
LONGARINA TRASEIRA DIREITA

GRAVES DANOS/REPAROS

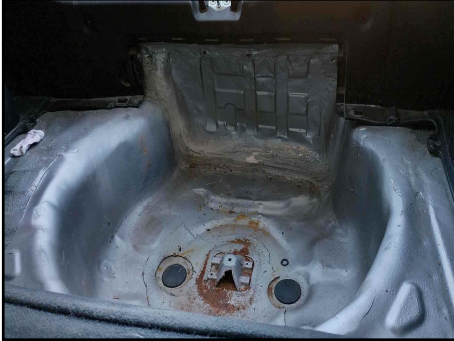
CAIXA DE ESTEPE - PAINEL TRASEIRO

GRAVES DANOS/REPAROS
PAINEL DIANTEIRO SUPERIOR

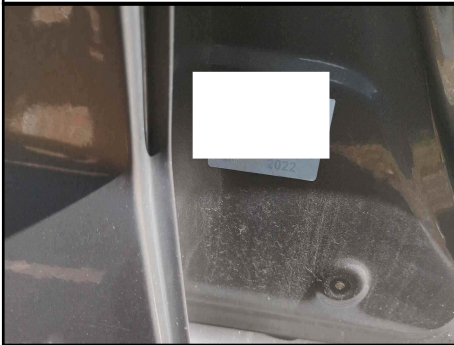
CONDIÇÃO ETIQUETA ETA COLUNA B DIREITA

DANIFICADA

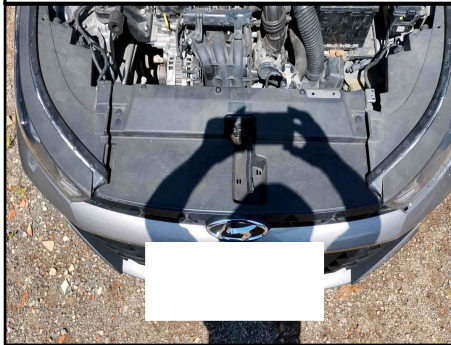
PAINEL DIANTEIRO SUPERIOR

GRAVES DANOS/REPAROS
CAIXA DE AR / SOLEIRA ESQUERDA

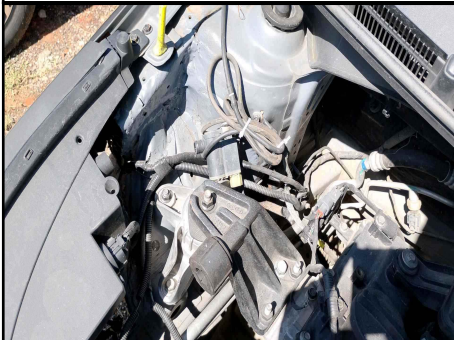
CAIXAS DE RODA DIANTEIRA DIREITA

CAIXA DE RODA DIANTEIRA DIREITA

GRAVES DANOS/REPAROS
CAIXA DE RODA DIANTEIRA ESQUERDA
