Empresa: AUTO 100% CERTIFICAÇÃO AUTOMOTIVA S.A **CNPJ:** 34.772.345/0001-85 **Telefone:** (11) 2538-8334

Data. Solicitação: 27/08/2025 **Data Vistoria:** 29/08/2025 **Data Baixa:** 01/09/2025

Cliente: **Local da vistoria:** VIP - RIO DE JANEIRO - RJ **Cidade:** RIO DE JANEIRO - RJ

DADOS DO VEÍCULO

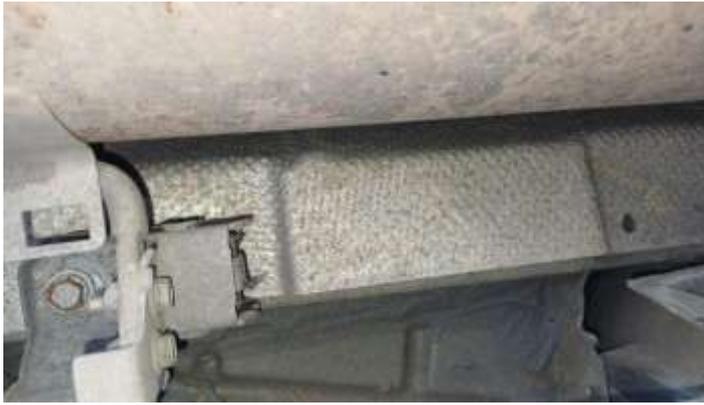
Estrutura Longarina Traseira Direita

Possui perfurações nas longarinas traseiras e assoalho do porta malas, oriundo de uma instalação do cilindro do GNV.

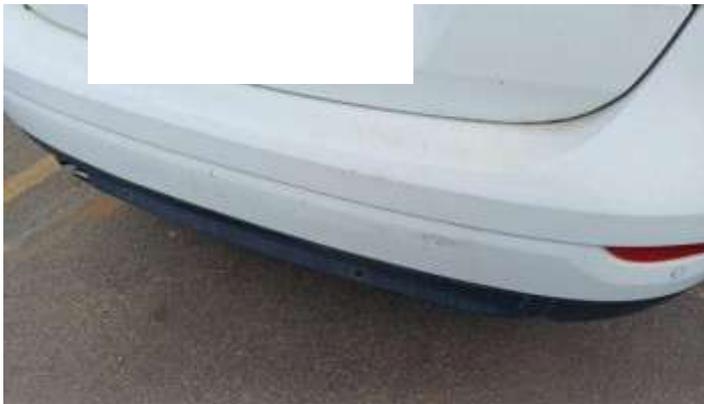
Avaria Pára-Choque Traseiro

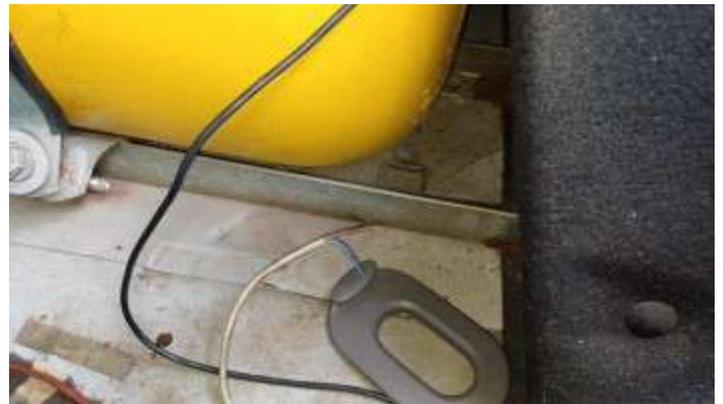
Avaria Assoalho do Porta Malas

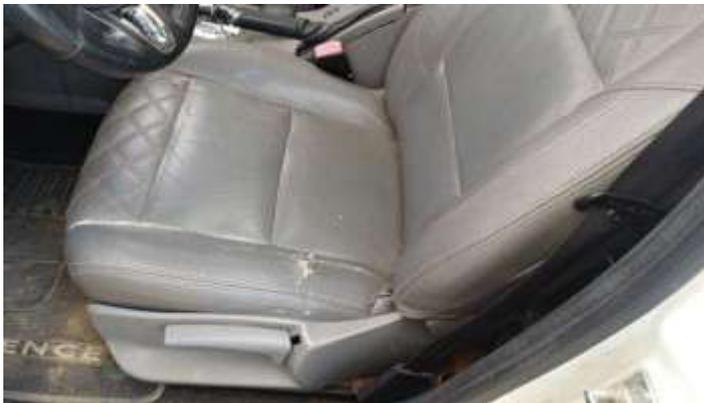
Avaria Banco Dianteiro Esquerdo

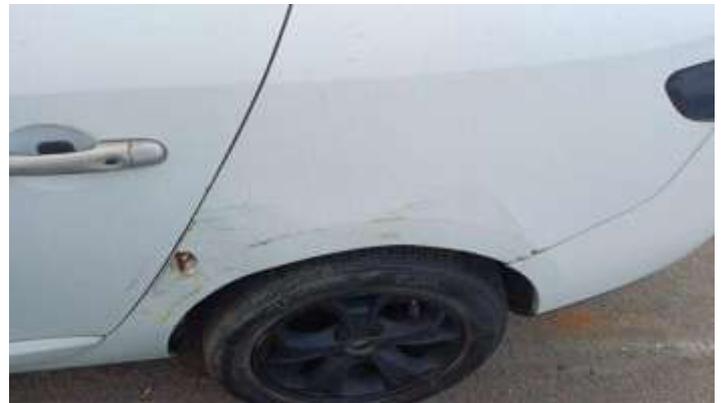
Avaria Lateral Esquerda

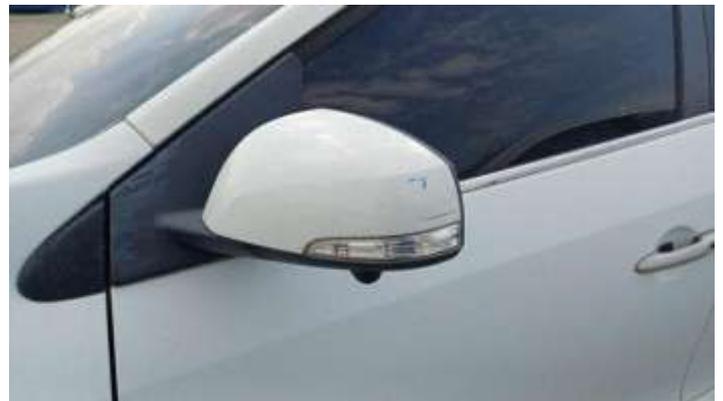
Avaria Retrovisor Esquerdo

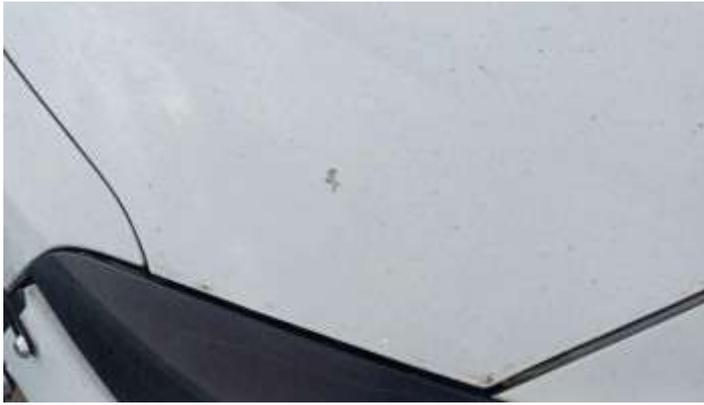
Avaria Capô

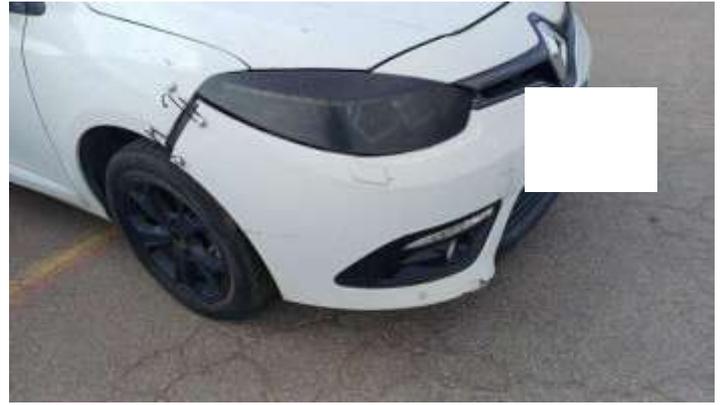
Avaria Pára-Choque Dianteiro

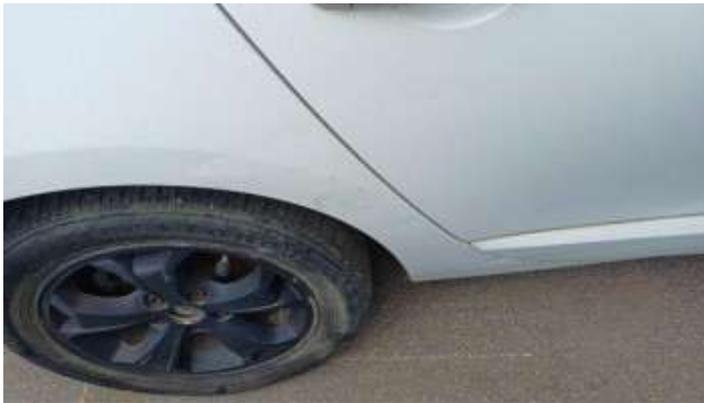
Avaria Lateral Direita

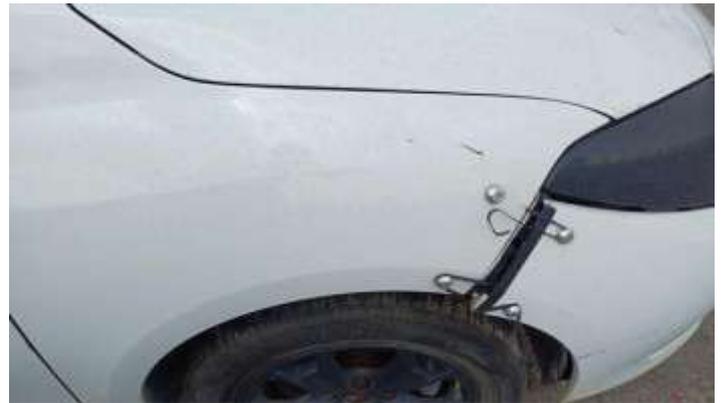
Avaria Pára-Lama Direito
