Cliente  
**BANCO BRADESCO FINANCIAMENTOS S.A.**

| | | | <b>RENAULT/LOGAN EXP</b> |

**COLUNA C DIREITA DANIFICADA, TETO DANIFICADO.**

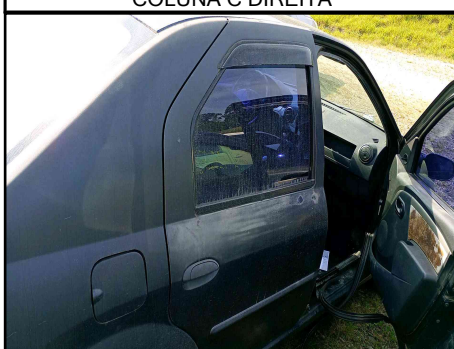
| COLUNA C DIREITA | ⚠ | DANIFICADO(A) |
