Cliente  
**BANCO BRADESCO FINANCIAMENTOS S.A.**

**DADOS DO VEÍCULO**

| | | | <b>CITROEN/C3 GLX 14 FLEX</b> | |

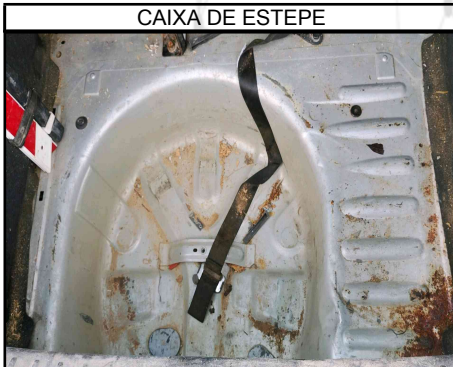
| CAIXA DE ESTEPE | | DANIFICADO |

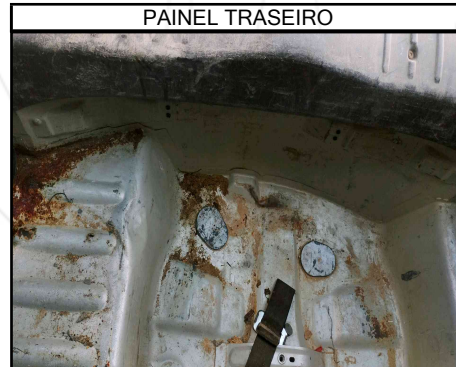
CAIXA DE AR/ SOLEIRA ESQUERDA - DANIFICADO(A) / CAIXA DE AR/SOLEIRA DIREITA - DANIFICADO(A) / CAIXA DE ESTEPE - DANIFICADO / PAINEL TRASEIRO - DANIFICADO

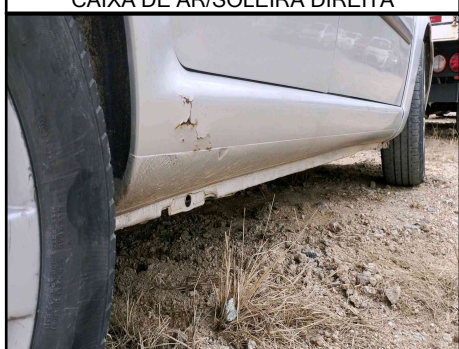
CAIXA DE AR/SOLEIRA DIREITA

| CAIXA DE AR DIREITA | | DANIFICADO(A) |

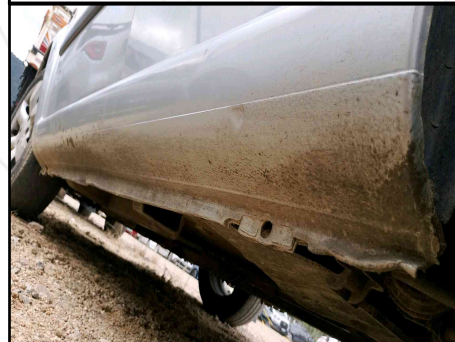
**CAIXA DE AR/ SOLEIRA ESQUERDA**

| CAIXA DE AR ESQUERDA | | DANIFICADO(A) |
