**CLIENTE**

Cliente  
**CARBUY AUTOMOTIVE BUSINESS LTDA**

**DADOS DO VEÍCULO**

| | | | <b>CHEVROLET COBALT 14</b> | |

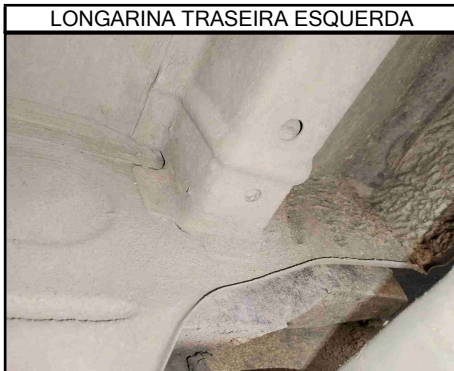
LONGARINA TRASEIRA ESQUERDA

| LONGARINA TRASEIRA MOTORISTA | | LEVES DANOS/REPAROS |

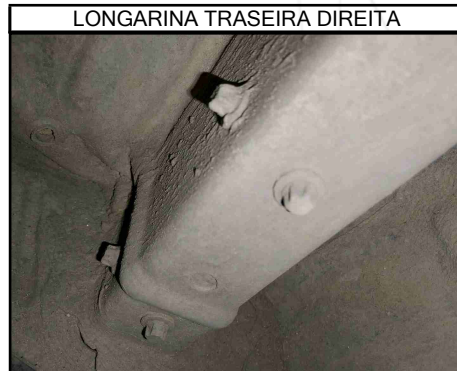
LONGARINA TRASEIRA DIREITA

| LONGARINA TRASEIRA PASSAGEIRO | | LEVES DANOS/REPAROS |

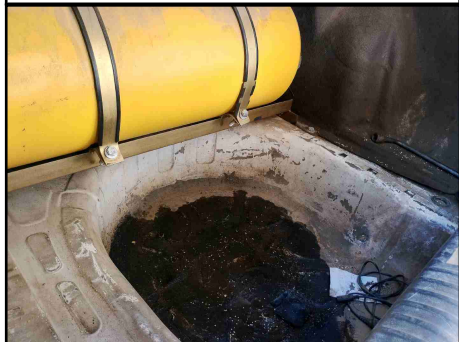
| CAIXA DE ESTEPE - PAINEL TRASEIRO | | LEVES DANOS/REPAROS |

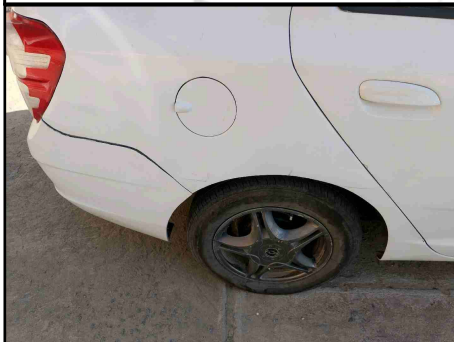
CAIXAS DE RODA TRASEIRA DIREITA

| CAIXA DE RODA TRASEIRA DIREITA | | LEVES DANOS/REPAROS |

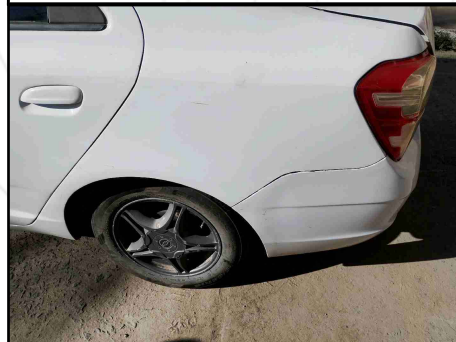
CAIXAS DE RODA TRASEIRA ESQUERDA

| CAIXA DE RODA TRASEIRA ESQUERDA | | LEVES DANOS/REPAROS |

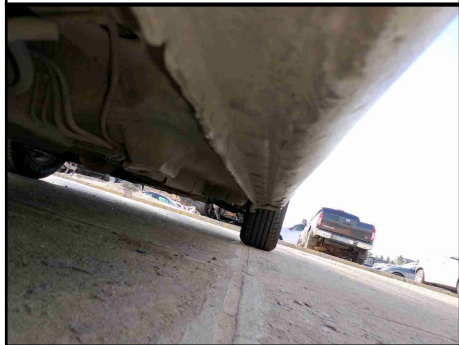
CAIXAS DE AR - SOLEIRA DIREITA

| CAIXA DE AR / SOLEIRA DIREITA | | LEVES DANOS/REPAROS |

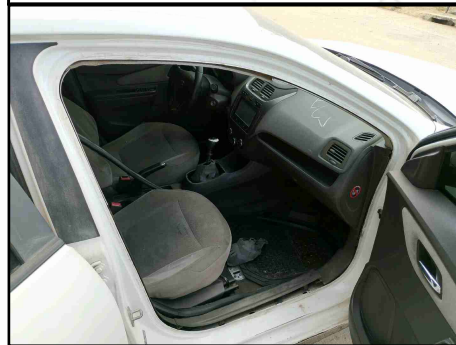
COLUNA A-B DIREITA

| COLUNA A-B PASSAGEIRO | | LEVES DANOS/REPAROS |

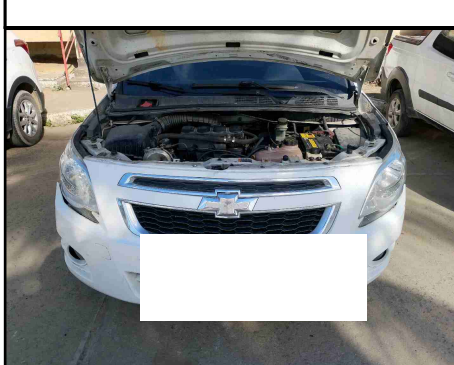
| PAINEL DIANTEIRO SUPERIOR | | LEVES DANOS/REPAROS |

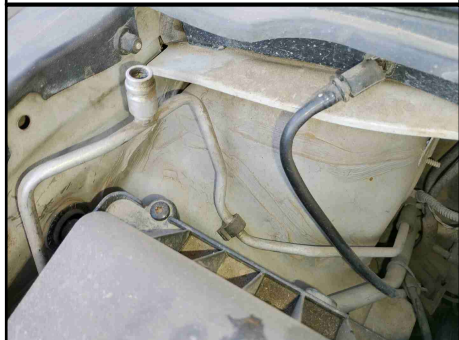
CAIXAS DE RODA DIANTEIRA DIREITA

| CAIXA DE RODA DIANTEIRA DIREITA | | LEVES DANOS/REPAROS |

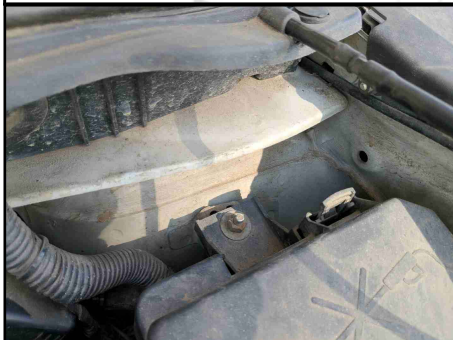
CAIXAS DE RODA DIANTEIRA ESQUERDA

| CAIXA DE RODA DIANTEIRA ESQUERDA | | LEVES DANOS/REPAROS |

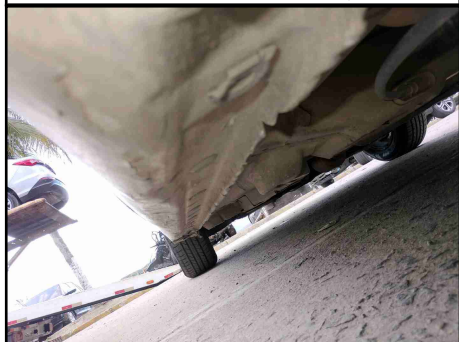
CAIXAS DE AR - SOLEIRA ESQUERDA

| CAIXA DE AR / SOLEIRA ESQUERDA | | LEVES DANOS/REPAROS |

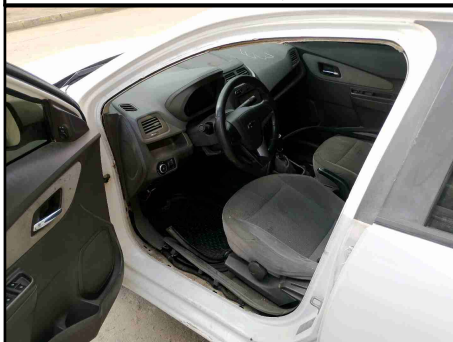
COLUNA A-B ESQUERDA

| COLUNA A-B MOTORISTA | | LEVES DANOS/REPAROS |
