Cliente  
**CARBUY AUTOMOTIVE BUSINESS LTDA**

#### DADOS DO VEÍCULO

| ANO FABRICAÇÃO | ANO MODELO | MOTOR BIN | <b>I/FIAT CRONOS 1.0</b> | |

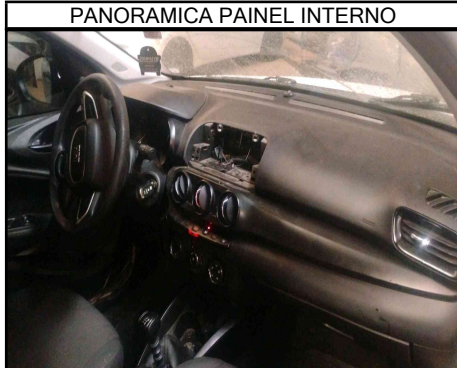
PANORAMICA PAINEL INTERNO

**PAINEL TRASEIRO DANIFICADO**  
**PANORAMICA PAINEL INTERNO FALTANDO PEÇAS**
