**DADOS DO VEÍCULO**

| | | | <b>CHEVROLET ONIX PLUS</b> | |
| | | | <b>10TAT PR2</b> | |

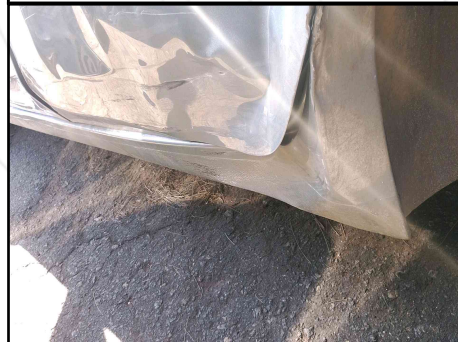
CAIXA DE AR/ SOLEIRA ESQUERDA

**CAIXA DE AR ESQUERDA DANIFICADA. CAIXA DE RODA TRASEIRA ESQUERDA DANIFICADA. TETO DANIFICADO.**

| CAIXA DE AR ESQUERDA | | DANIFICADO(A) |

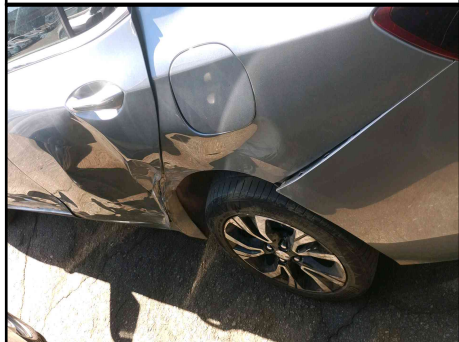
| CAIXA DE RODA TRASEIRA ESQUERDA | | DANIFICADO(A) |
