Cliente  
**CARBUY AUTOMOTIVE BUSINESS LTDA**

**DADOS DO VEÍCULO**

| | | | <b>MAN/TGX 28.440 6X2 T</b> | |

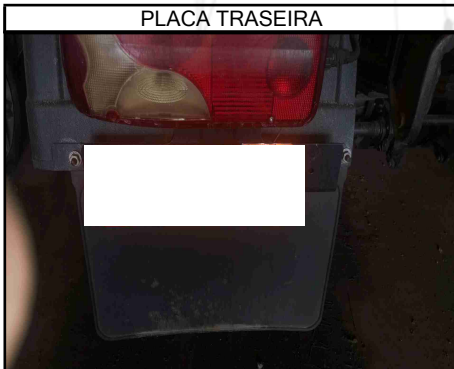
| PLACA TRASEIRA | | DANIFICADO(A) |

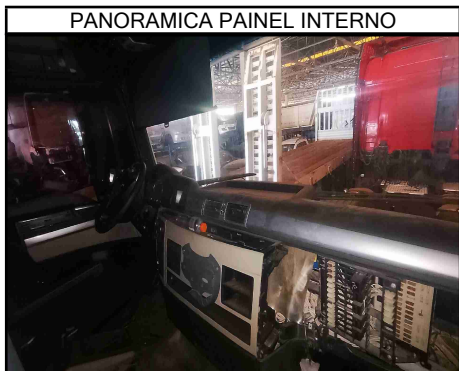
PANORAMICA PAINEL INTERNO

**COLUNA A DIREITA REPARADO(A)**  
**COLUNA B DIREITA REPARADO(A)**  
**PANORAMICA PAINEL INTERNO FALTANDO PEÇAS**  
**HODÔMETRO INACESSÍVEL**  
**PLACA TRASEIRA DANIFICADO(A)**  
**GRAVAÇÃO VIDRO PARABRISA DANIFICADO**  
**PLACA DIANTEIRA DANIFICADA**  
**ETIQUETA ETA COLUNA - PLAQUETA AUSENTE**  
**PLAQUETA CARROCERIA AUSENTE**

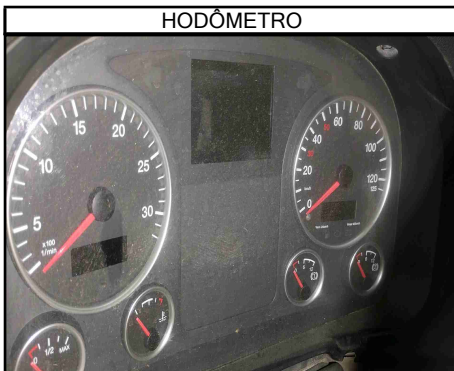
HODÔMETRO

| <b>DIESEL</b> | | | <b>INACESSÍVEL</b> | |

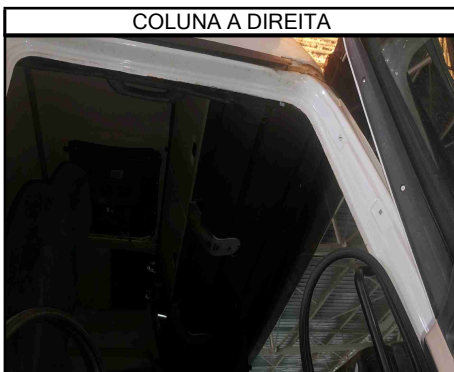
| COLUNA A DIREITA | | REPARADO(A) |

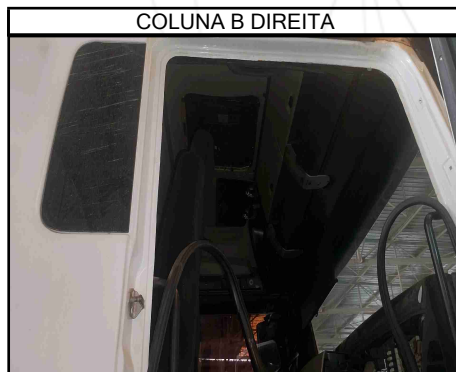
| COLUNA B DIREITA | | REPARADO(A) |

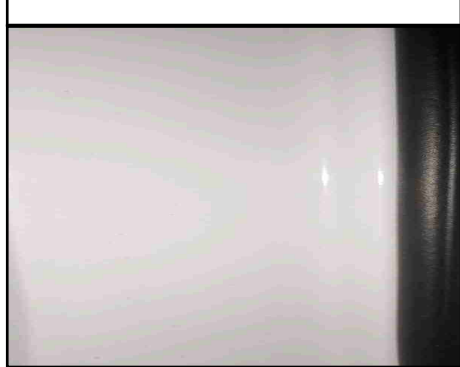
ETIQUETA ETA COLUNA - PLAQUETA

| ETIQUETA ETA DA COLUNA | | AUSENTE |

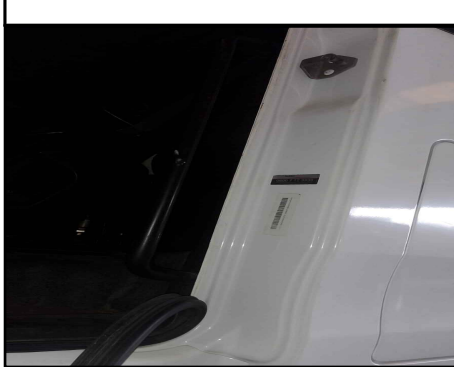
PLAQUETA CARROCERIA

| PLAQUETA DA CARROCERIA | | AUSENTE |

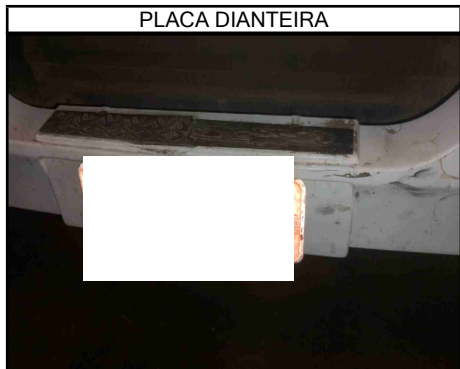
| PLACA DIANTEIRA | | DANIFICADA |

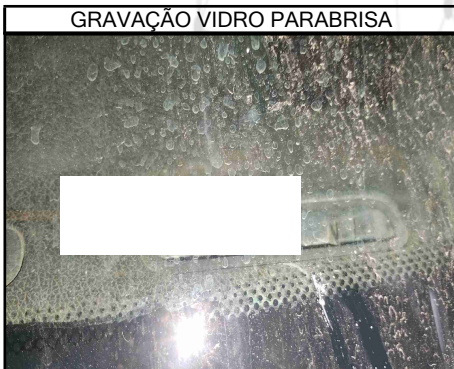
GRAVAÇÃO VIDRO PARABRISA

| GRAVAÇÃO DO VIDRO DO PARA-BRISA | | DANIFICADO |
