Cliente: **CARBUY AUTOMOTIVE BUSINESS LTDA**CPF / CNPJ: **35.626.178/0001-27**Dt. Pedido: **27/07/2026**Dt. Vistoria: **28/07/2026**Dt. Baixa: **29/07/2026**Local: **HUB (PE)**

Placa: **PNX8J36** Marca: **TOYOTA** Modelo: **HILUX CAB.DUPLA (SR 4X4 2.8 TB AT6)** Cód. Molicar: **04800998-2**  
Chassi: **8AJKA8CD3H3169103** Motor: **1GD4292865** Cor: **Vermelha** Portas: **4** Ano/Modelo: **2017 / 2017**  
Chassi BIN: **8AJKA8CD3H3169103** Motor BIN: **1GD4292865** Cor BIN: **VERMELHA** Combustível BIN: **DIESEL**  
Câmbio: **AUTOMATICO** Combustível: **Diesel** Renavam: **01125914545** KM: **241529** Cód. Fipe: **-**

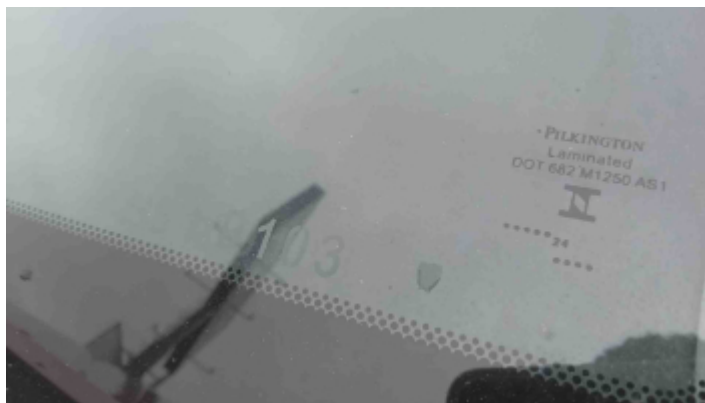
- Vidro dianteiro (Para-brisa)  
NÃO ORIGINAIS  
- Vidro traseiro (Vigia)  
ORIGINAIS

Foto da gravação do vidro pára-brisa

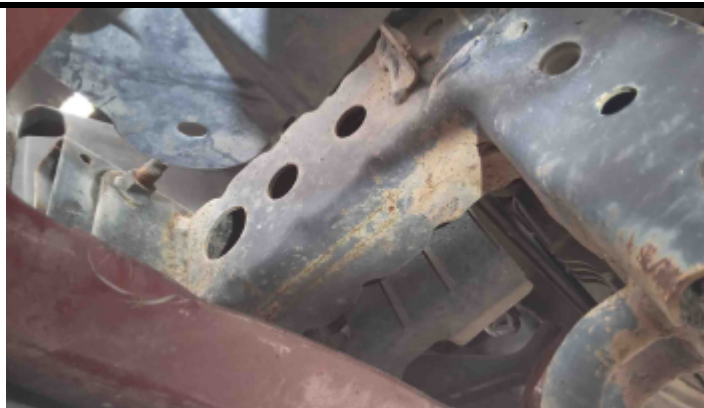
VEICULO POSSUI DANOS NO CONJUNTO ESTRUTURAL;  
LONGARINA DIANTEIRA ESQUERDA;  
PAINEL DIANTEIRO;  
CAIXA DE RODA DIANTEIRA ESQUERDA;

Foto Estrutura Longarina Esquerda

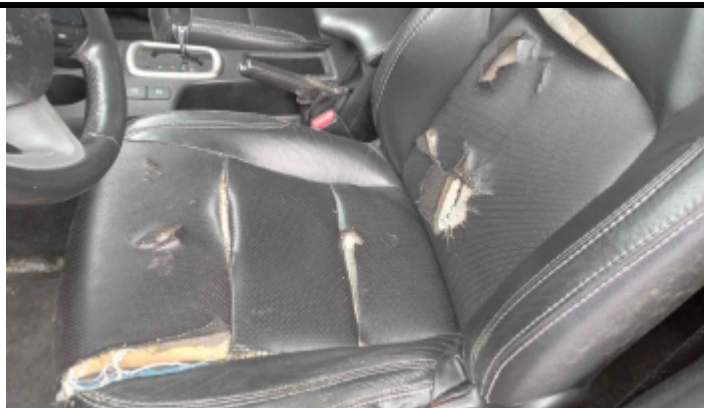
Foto Avaria Banco Dianteiro Esquerdo

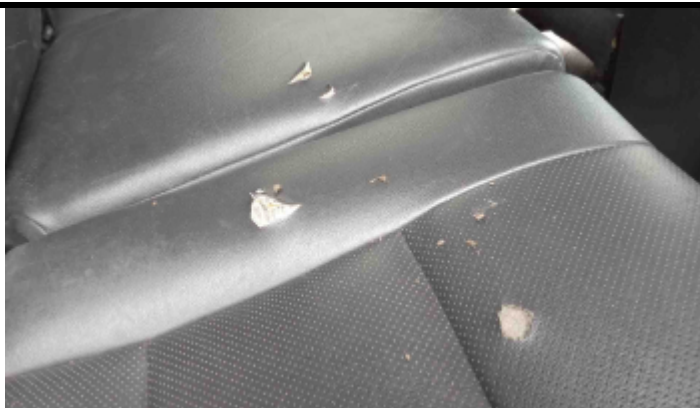
Foto Avaria Banco Traseiro

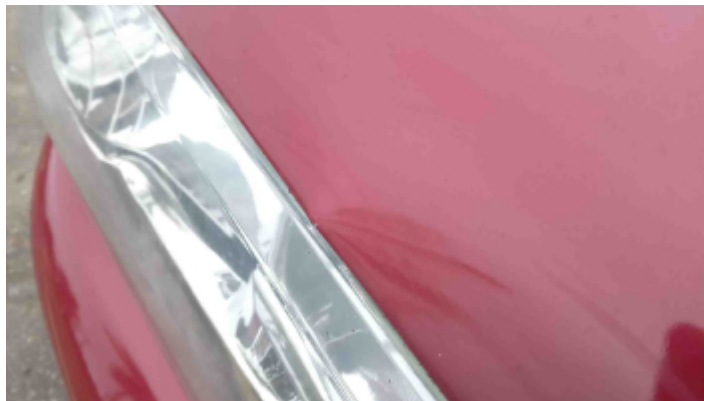
Foto Avaria Capô

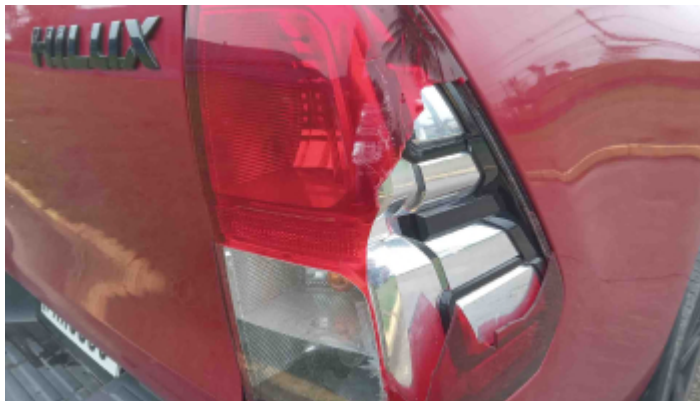
Foto Avaria Lanterna Direita

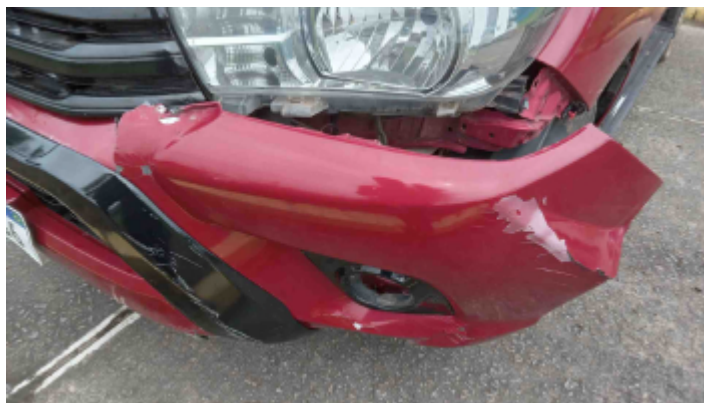
Foto Avaria Pára-Choque Dianteiro

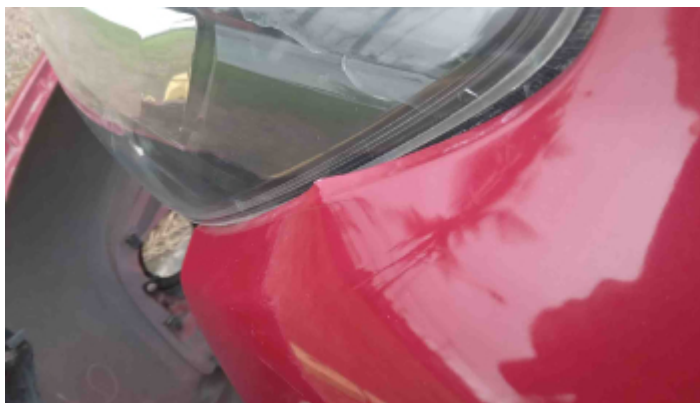
Foto Avaria Pára-Lama Esquerdo

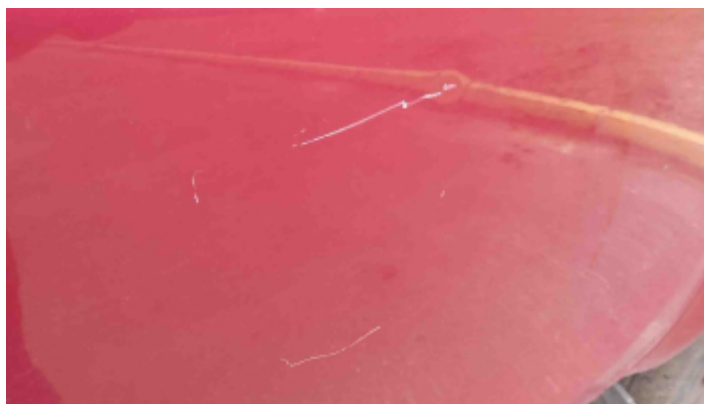
Foto Avaria Porta Direita Dianteira

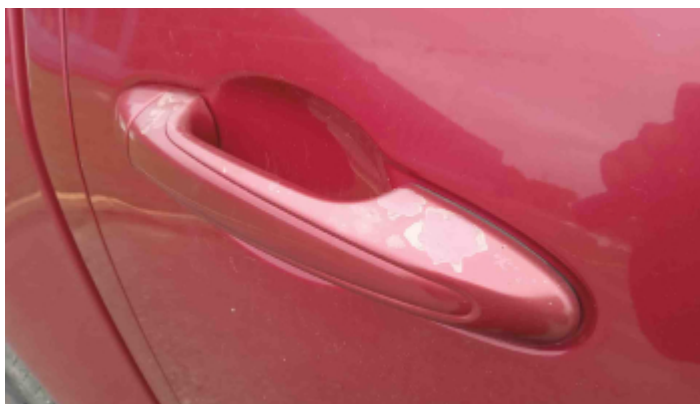
Foto Avaria Porta Direita Traseira

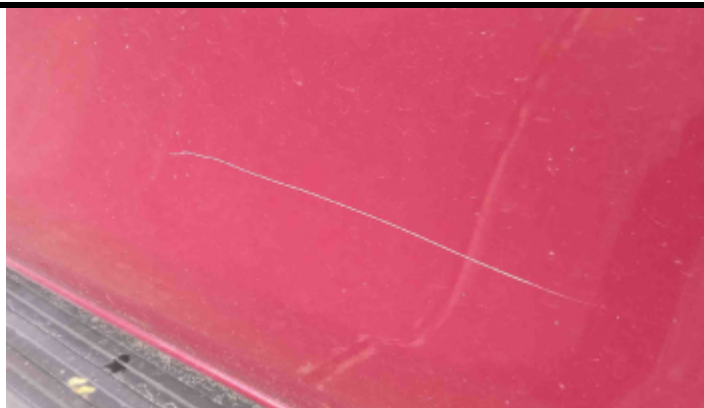
Foto Avaria Porta Esquerda Traseira

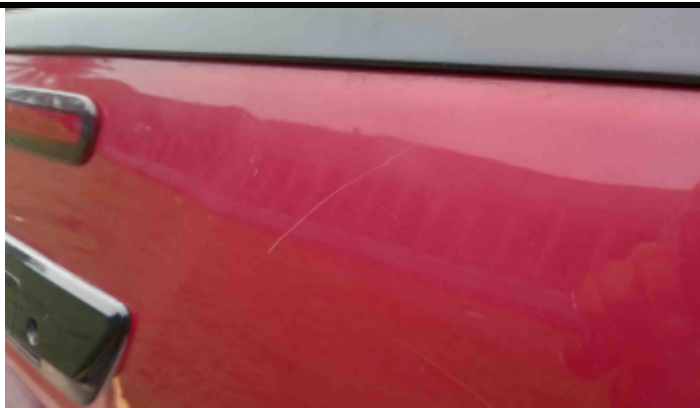
Foto Avaria Tampa do Porta Malas
