Cliente  
**VIP LEILÕES GESTÃO E LOGÍSTICA**

**DADOS DO VEÍCULO**

| PLACA | CHASSI | CHASSI BIN | MARCA/MODELO | |
|---|---|---|---|---|
| <b>TQU8J51</b> | <b>94DFCAP15SB125138</b> | <b>94DFCAP15SB125138</b> | <b>NISSAN/KICKS PLAY SENSE</b> | |

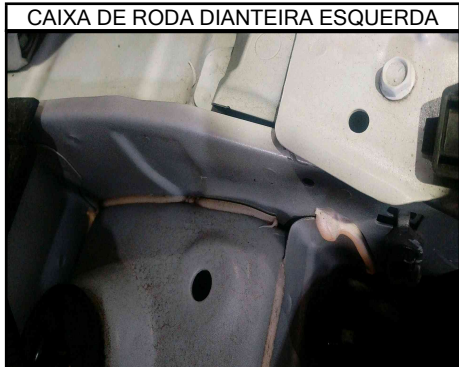
| CAIXA DE RODA DIANTEIRA ESQUERDA | | DANIFICADO(A) |

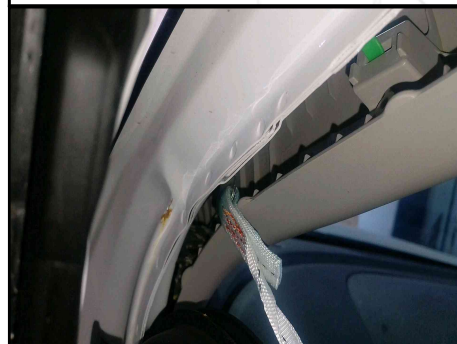
| COLUNA A ESQUERDA | | DANIFICADO(A) |

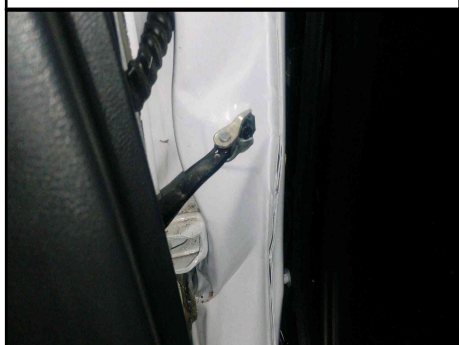
| COLUNA CENTRAL ESQUERDA | | DANIFICADO(A) |

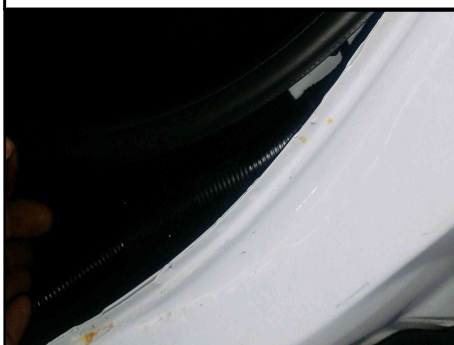
| COLUNA C ESQUERDA | | DANIFICADO(A) |

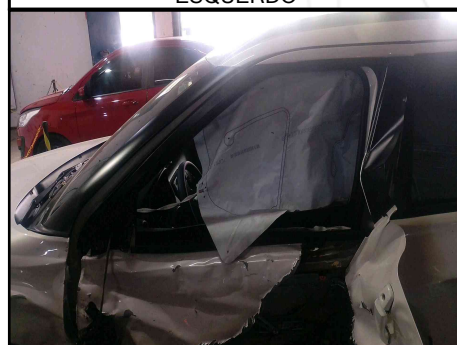
GRAVAÇÃO VIDRO DIANTEIRO ESQUERDO

| GRAVAÇÃO DO VIDRO DIANTEIRO ESQUERDO | | <b>DANIFICADO(A)</b> |

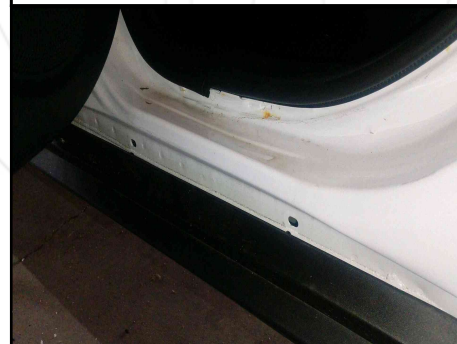
CAIXA DE AR/ SOLEIRA ESQUERDA

| CAIXA DE AR ESQUERDA | | DANIFICADO(A) |

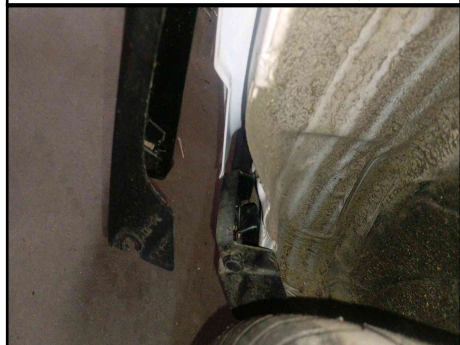
| CAIXA DE RODA TRASEIRA ESQUERDA | | DANIFICADO(A) |
