Cliente
BANCO BRADESCO FINANCIAMENTOS S.A.

DADOS DO VEÍCULO

PLACA	CHASSI	CHASSI BIN	MARCA/MODELO
			JEEP RENEGADE LNGTD AT D
ANO FABRICAÇÃO	ANO MODELO	MOTOR BIN	MOTOR OBSERVADO
2019	2020		COR AZUL
COMBUSTÍVEL			KILOMETRAGEM
DIESEL			86941
CIDADE VISTORIA	ESTADO VISTORIA	UF VISTORIA	PATIO VISTORIA
PAULISTA	PE	PE	RENAVAM

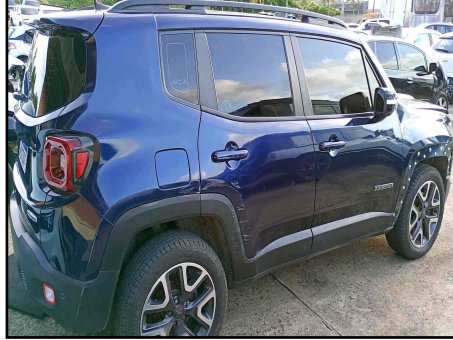
LATERAL DIREITA DANIFICADO
LATERAL DIREITA DANIFICADO
LATERAL ESQUERDA SEM DANOS
CAIXA DE RODA DIANTEIRA DIREITA DANIFICADO(A)
CAIXA DE RODA TRASEIRA DIREITA DANIFICADO(A)

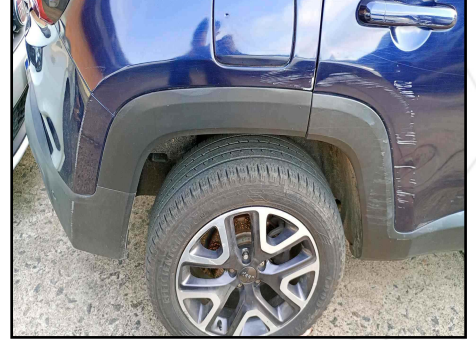
CAIXA DE RODA TRASEIRA DIREITA

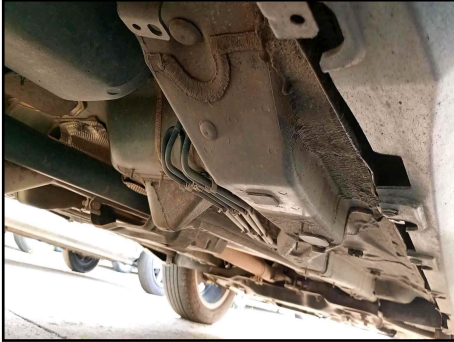
DANIFICADO(A)
ASSOALHO CENTRAL DIREITO

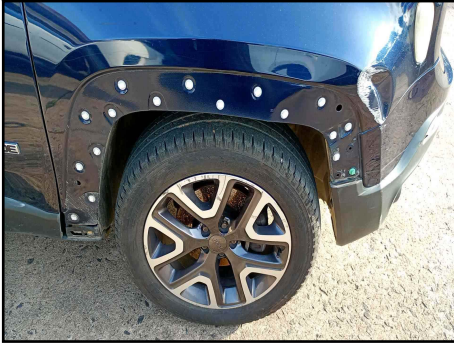
CAIXA DE RODA DIANTEIRA DIREITA

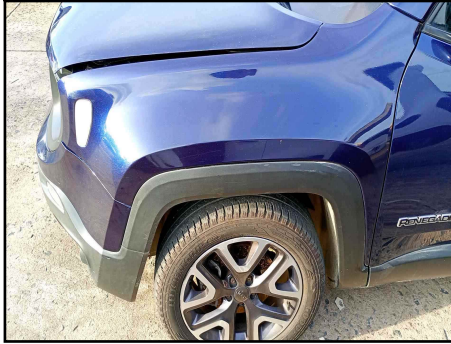
DANIFICADO(A)
CAIXA DE RODA DIANTEIRA ESQUERDA

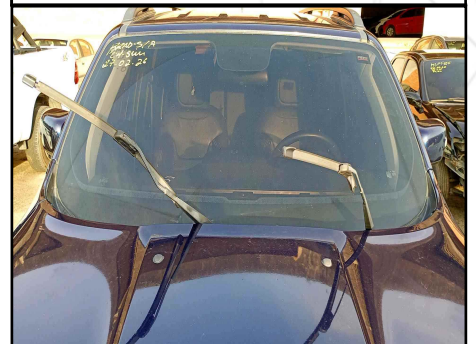
GRAVAÇÃO VIDRO PARABRISA

GRAVAÇÃO DO VIDRO DO PARA-BRISA	 	SEM GRAVAÇÃO
GRAVAÇÃO DO VIDRO DIANTEIRO ESQUERDO
