Cliente  
**CARBUY AUTOMOTIVE BUSINESS LTDA**

PLACA	CHASSI	CHASSI BIN	MARCA/MODELO	
ANO FABRICAÇÃO	ANO MODELO	MOTOR BIN	<b>I/FORD EDGE V6</b>	COR
<b>2012</b>	<b>2013</b>		MOTOR OBSERVADO	<b>ROXA</b>
COMBUSTÍVEL			KILOMETRAGEM	RENAVAM
<b>GASOLINA</b>			<b>INACESSÍVEL</b>	-----
CIDADE VISTORIA	ESTADO VISTORIA	UF VISTORIA	PATIO VISTORIA	
<b>ILHOTA</b>	<b>SC</b>	<b>SC</b>

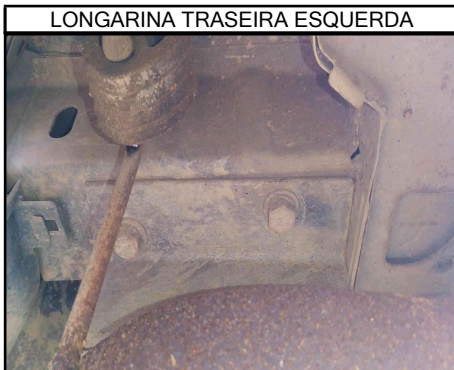
LONGARINA TRASEIRA ESQUERDA

LONGARINA TRASEIRA MOTORISTA

<b>LEVES DANOS/REPAROS</b>
LONGARINA TRASEIRA PASSAGEIRO

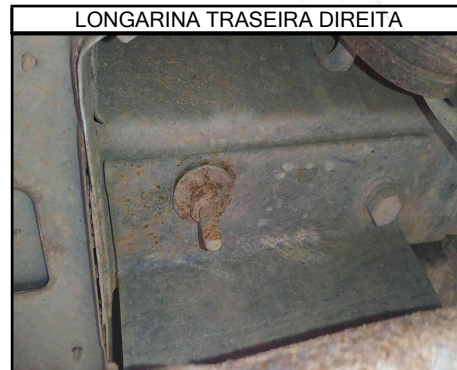
LONGARINA TRASEIRA DIREITA

<b>LEVES DANOS/REPAROS</b>

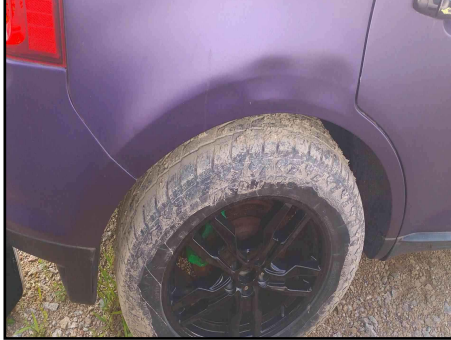
CAIXAS DE RODA TRASEIRA DIREITA

CAIXA DE RODA TRASEIRA DIREITA

LEVES DANOS/REPAROS
CAIXA DE RODA TRASEIRA ESQUERDA

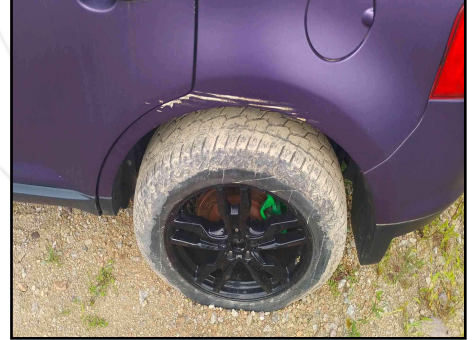
CAIXAS DE RODA TRASEIRA ESQUERDA

LEVES DANOS/REPAROS
CAIXA DE ESTEPE - PAINEL TRASEIRO

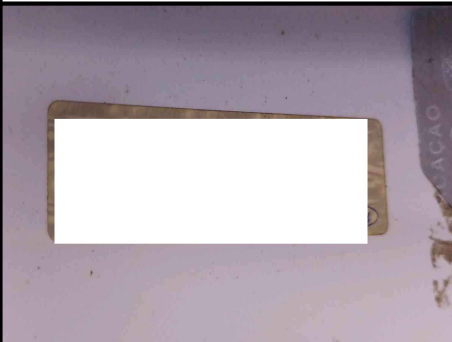
ETIQUETA ETA COLUNA B DIREITA

<b>DANIFICADA</b>
