Cliente  
**CARBUY AUTOMOTIVE BUSINESS LTDA**

#### DADOS DO VEÍCULO

| | | | <b>CITROEN C3 GLX 14</b> |

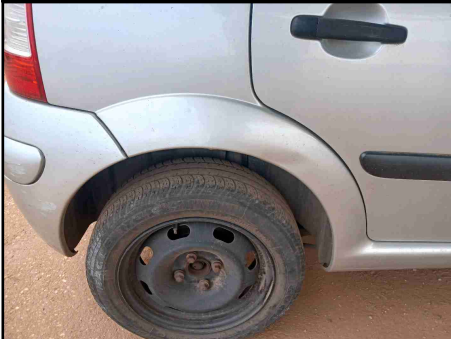
CAIXAS DE RODA TRASEIRA DIREITA

**CAIXAS DE RODA TRASEIRA DIREITA, DANOS/REPAROS**  
**PAINEL DIANTEIRO SUPERIOR, DANOS/REPAROS**  
**ETIQUETA ETA COMPARTIMENTO MOTOR DANIFICADA**

| CAIXA DE RODA TRASEIRA DIREITA | | LEVES DANOS/REPAROS |

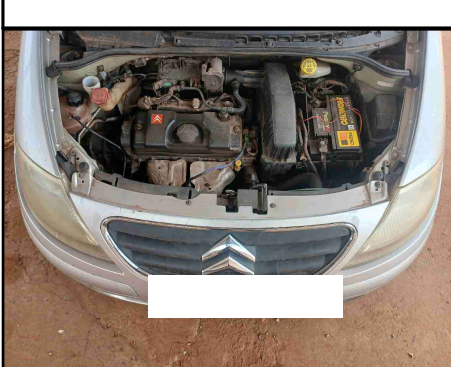
| PAINEL DIANTEIRO SUPERIOR | | LEVES DANOS/REPAROS |

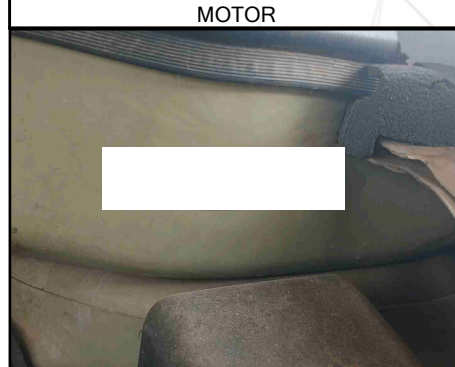
ETIQUETA ETA COMPARTIMENTO MOTOR

| CONDIÇÃO ETIQUETAS DE NUMERAÇÃO | | <b>DANIFICADA</b> |
