Cliente  
**CARBUY AUTOMOTIVE BUSINESS LTDA**

PLACA	CHASSI	CHASSI BIN	MARCA/MODELO	
			<b>CHEVROLET S10 LT FD2</b>	
ANO FABRICAÇÃO	ANO MODELO	MOTOR BIN	MOTOR OBSERVADO	COR
<b>2013</b>	<b>2014</b>			<b>BRANCA</b>
COMBUSTÍVEL			KILOMETRAGEM	RENAVAM
<b>ALCO/GASOL</b>			<b>132811</b>	
CIDADE VISTORIA	ESTADO VISTORIA	UF VISTORIA	PATIO VISTORIA	
<b>PAULISTA</b>	<b>PE</b>	<b>PE</b>

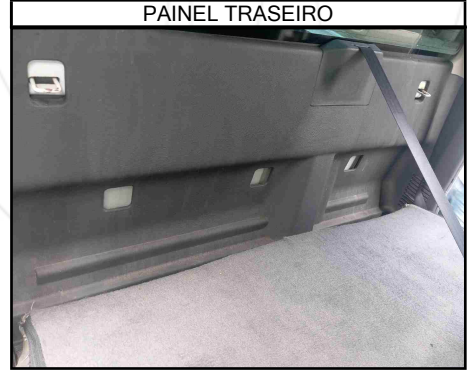
DANIFICADO
PAINEL TRASEIRO

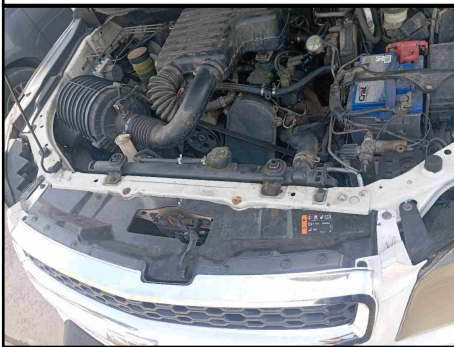
**TETO - DANIFICADO(A) / PAINEL DIANTEIRO SUPERIOR - DANIFICADO(A)**

PAINEL DIANTEIRO SUPERIOR

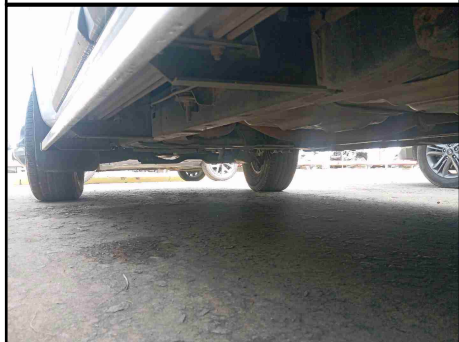
CAIXA DE AR/ SOLEIRA ESQUERDA

DANIFICADO(A)
CAIXA DE AR ESQUERDA
