#### CLIENTE

Cliente  
**CARBUY AUTOMOTIVE BUSINESS LTDA**

#### DADOS DO VEÍCULO

#### Observações:

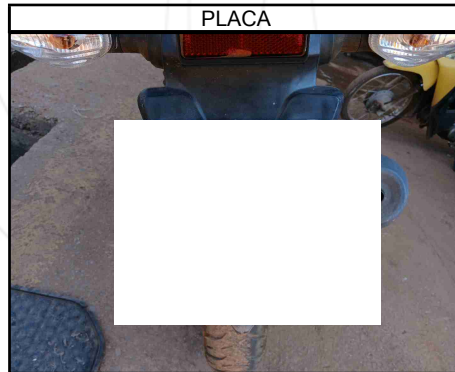
**CARENAGENS DIANTEIRAS (DIR/ESQ) DANIFICADO(A), FAROL/BLOCO ÓPTICO DANIFICADO(A), LATERAL DIREITA DANIFICADO(A), PLACA DANIFICADO(A), TANQUE DANIFICADO(A)**

| CONDIÇÃO DA PLACA | | DANIFICADA |

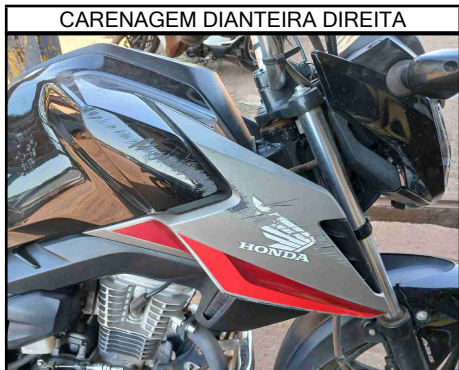
CARENAGEM DIANTEIRA DIREITA

| CARENAGEM DIREITA | | DANIFICADO(A) |

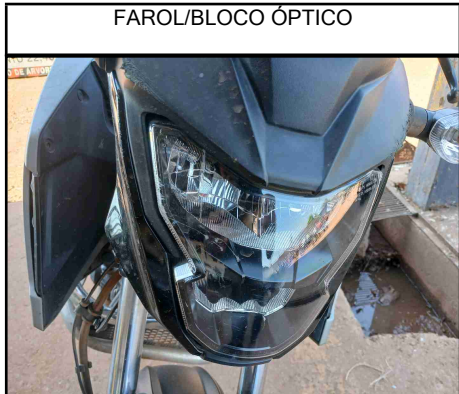
FAROL/BLOCO ÓPTICO

| FAROL / BLOCO ÓPTICO | | DANIFICADO(A) |

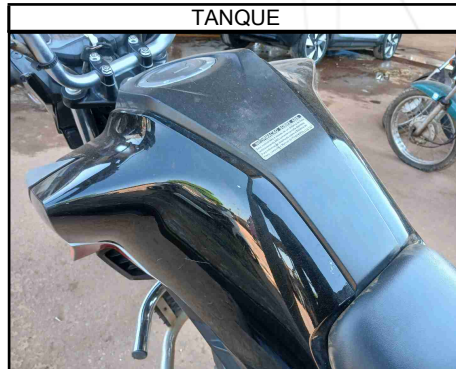
| TANQUE | | DANIFICADO(A) |

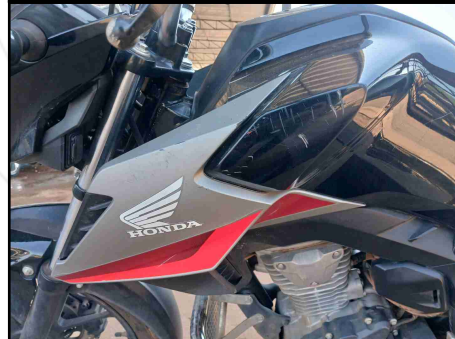
CARENAGEM DIANTEIRA ESQUERDA

| CARENAGEM ESQUERDA | | DANIFICADO(A) |
