Cliente  
**BANCO BRADESCO FINANCIAMENTOS S**

**DADOS DO VEÍCULO**

PLACA	CHASSI	CHASSI BIN	MARCA/MODELO	
			<b>FIAT/MOBI LIKE</b>	
ANO FABRICAÇÃO	ANO MODELO	MOTOR BIN	MOTOR OBSERVADO	COR
<b>2024</b>	<b>2025</b>			<b>BRANCA</b>
COMBUSTÍVEL			KILOMETRAGEM	RENAVAM
<b>ALCOOL/GASOLINA</b>			<b>81040</b>	
CIDADE VISTORIA	ESTADO VISTORIA	UF VISTORIA	PAT. VISTORIA	
<b>MANAUS</b>	<b>AM</b>	<b>AM</b>

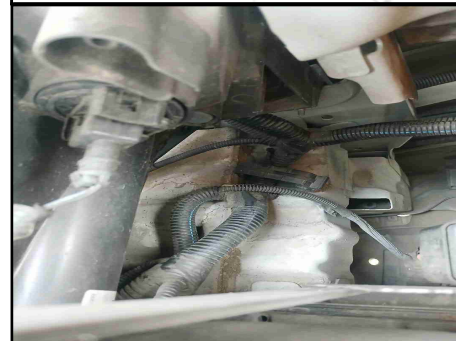
DANIFICADO(A)
LONGARINA DIANTEIRA ESQUERDA

DANIFICADO(A)

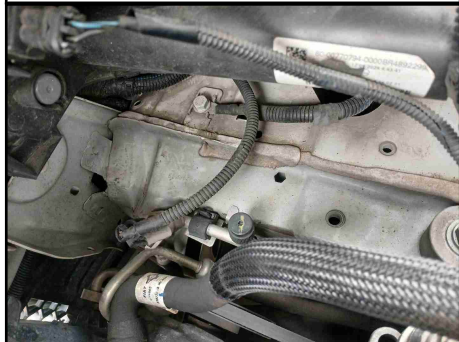
DANIFICADO
LONGARINA DIANTEIRA DIREITA

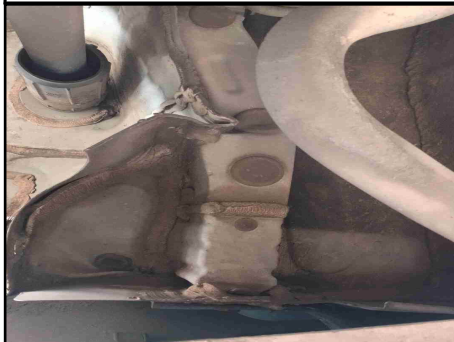
DANIFICADO
LONGARINA TRASEIRA ESQUERDA

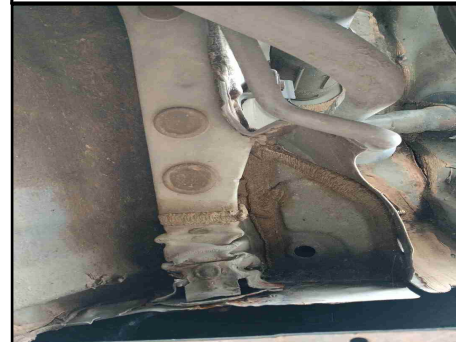
LONGARINA TRASEIRA DIREITA

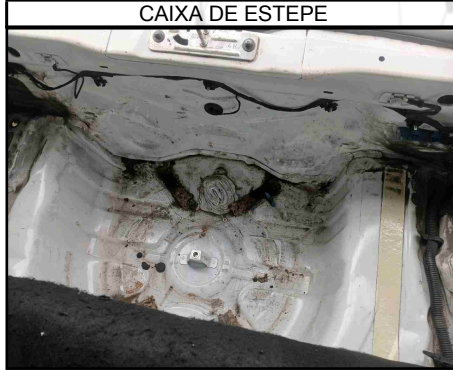
CAIXA DE ESTEPE

DANIFICADO
PAINEL TRASEIRO

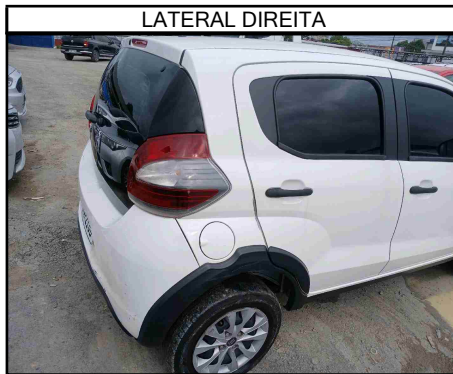
LATERAL DIREITA DANIFICADO  
PAINEL TRASEIRO DANIFICADO  
CAIXA DE ESTEPE DANIFICADO  
ASSOALHO CENTRAL DIREITO DANIFICADO(A)  
ASSOALHO CENTRAL ESQUERDO DANIFICADO(A)  
CAIXA DE AR/ SOLEIRA ESQUERDA DANIFICADO(A)  
LONGARINA TRASEIRA DIREITA DANIFICADO  
LONGARINA TRASEIRA ESQUERDA DANIFICADO  
LONGARINA DIANTEIRA DIREITA DANIFICADO(A)  
LONGARINA DIANTEIRA ESQUERDA DANIFICADO(A)  
PAINEL DIANTEIRO SUPERIOR DANIFICADO(A)  
VEÍCULO POSSUI HISTÓRICO DE RECALL PENDENTE.

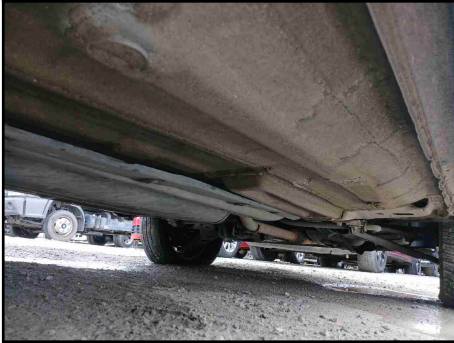
ASSOALHO CENTRAL DIREITO

DANIFICADO(A)
CAIXA DE AR DIREITA

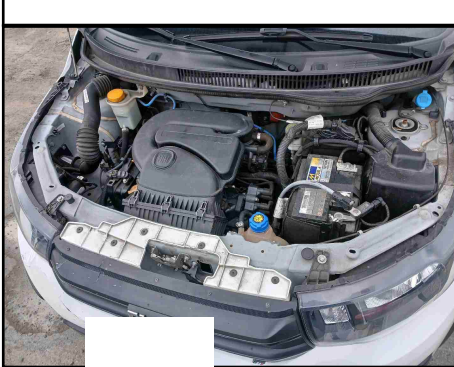
PAINEL DIANTEIRO SUPERIOR

DANIFICADO(A)
CAIXA DE AR ESQUERDA

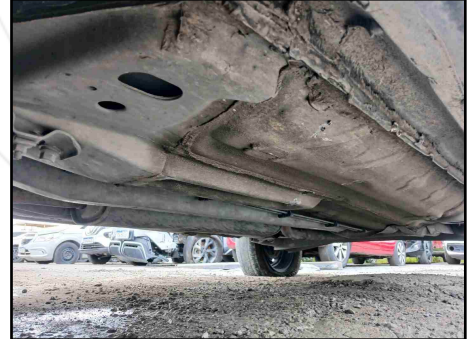
ASSOALHO CENTRAL ESQUERDO

DANIFICADO(A)
BLINDAGEM
