Cliente  
**CARBUY AUTOMOTIVE BUSINESS LTDA**

#### DADOS DO VEÍCULO

| PLACA | CHASSI | CHASSI BIN | MARCA/MODELO | COR |
|---|---|---|---|---|
| ANO FABRICAÇÃO<br><b>2025</b> | ANO MODELO<br><b>2025</b> | MOTOR BIN | <b>783 YZF R15 ABS</b> | <b>AZUL</b> |

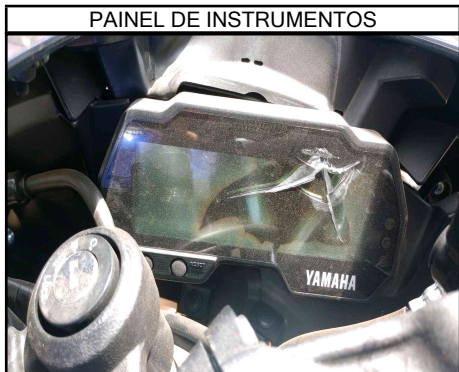
**HODÔMETRO DANIFICADO(A), CARENAGENS DIANTEIRAS (DIR/ESQ) DANIFICADO(A), FAROL/BLOCO ÓPTICO DANIFICADO(A), PAINEL DE INSTRUMENTOS DANIFICADO(A)**

| PAINEL | | DANIFICADO(A) |

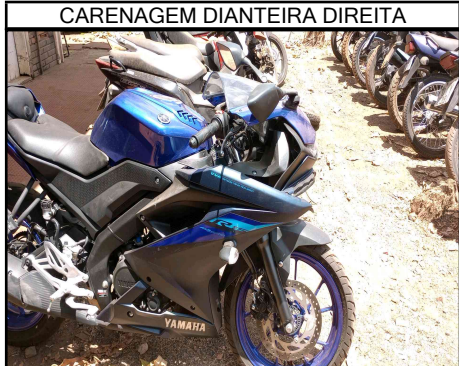
CARENAGEM DIANTEIRA DIREITA

| CARENAGEM DIREITA | | DANIFICADO(A) |

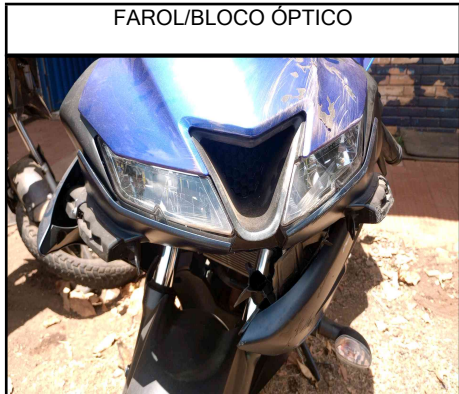
FAROL/BLOCO ÓPTICO

| FAROL / BLOCO ÓPTICO | | DANIFICADO(A) |

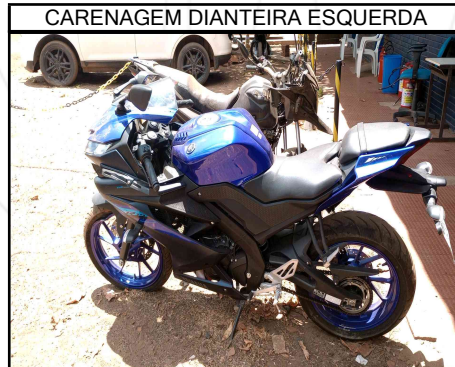
CARENAGEM DIANTEIRA ESQUERDA

| CARENAGEM ESQUERDA | | DANIFICADO(A) |
