Cliente  
**CARBUY AUTOMOTIVE BUSINESS LTDA**

| | | | <b>VOLKSWAGEN NOVO GOL</b> | |
| <b>2013</b> | <b>2013</b> | | | <b>VERMELHA</b> |

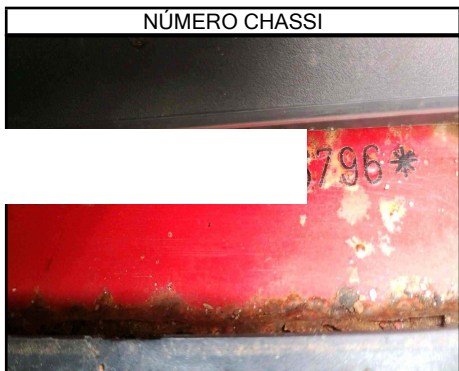
NÚMERO CHASSI

| NÚMERO DO CHASSI | | <b>ESTADO INICIAL DE CORROSÃO</b> |

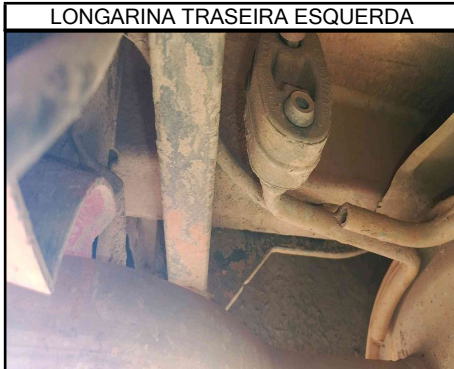
| LONGARINA TRASEIRA ESQUERDA | | <b>DANIFICADO</b> |

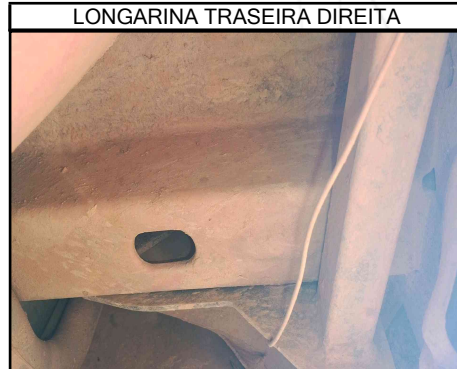
| LONGARINA TRASEIRA DIREITA | | <b>DANIFICADO</b> |

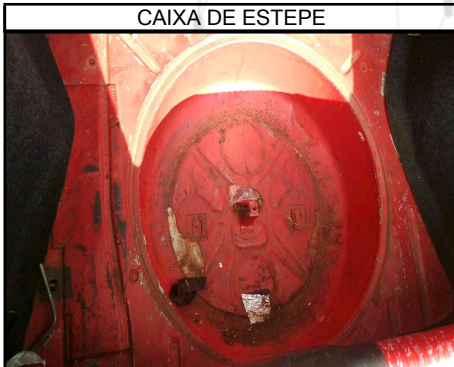
| CAIXA DE ESTEPE | | DANIFICADO |

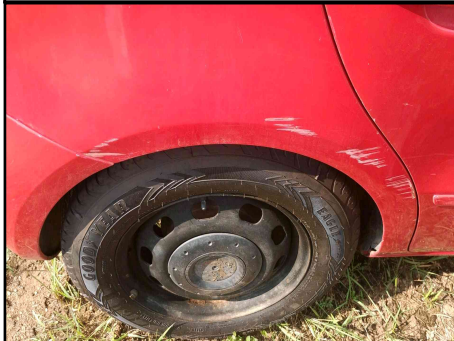
| CAIXA DE RODA TRASEIRA DIREITA | | DANIFICADO(A) |

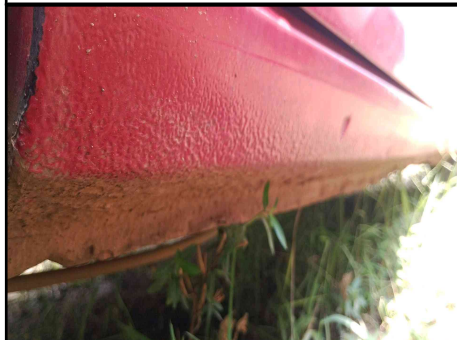
CAIXA DE AR/SOLEIRA DIREITA

| CAIXA DE AR DIREITA | | DANIFICADO(A) |

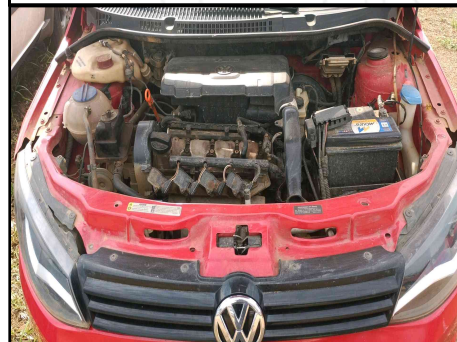
| PAINEL DIANTEIRO SUPERIOR | | DANIFICADO(A) |

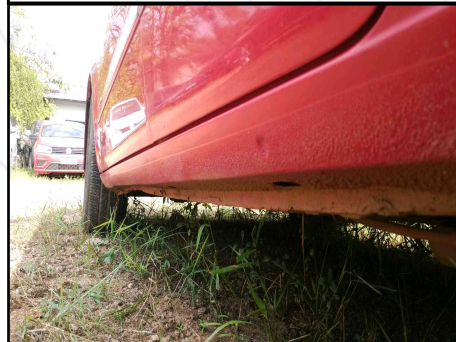
**CAIXA DE AR/ SOLEIRA ESQUERDA**

| CAIXA DE AR ESQUERDA | | DANIFICADO(A) |
