**BANCO ITAÚ**  
PLENAVER VISTORIA VEICULAR  
CNPJ: 22.749.502/0001-52  
(11) 5031-4102

Data:03/10/2025

| Placa | Chassi | Chassi BIN | Código Molicar | Código FIPE |
|---|---|---|---|---|
| CITROEN | C3 | TENDANCE | 5 | Hidráulica |

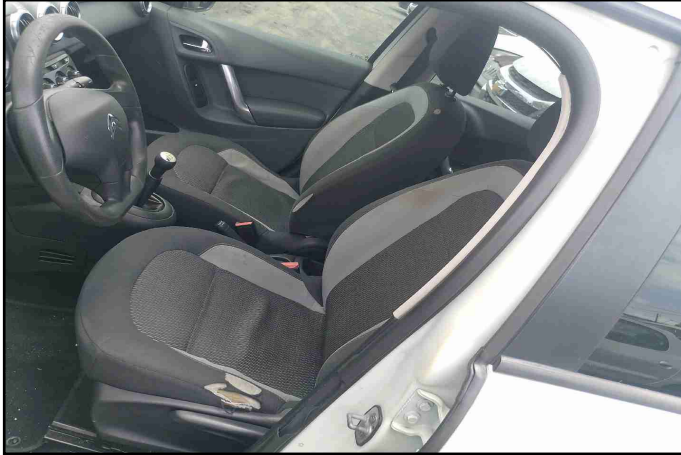
**ESTOFAMENTO DIANTEIRO**

| ESTOFADO | Ruim |

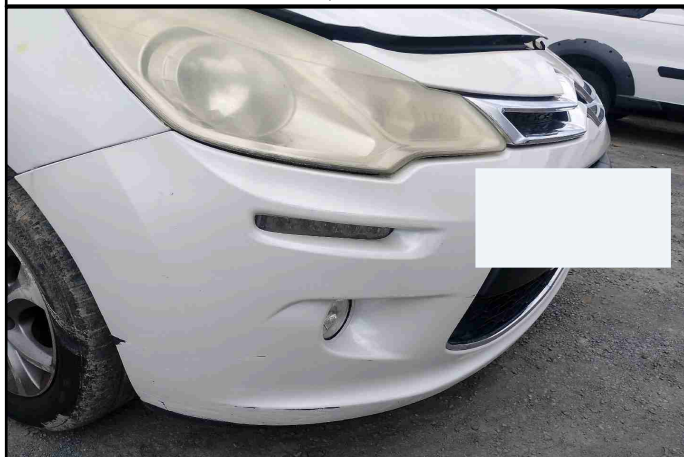
PARA-CHOQUE DIANTEIRO

| <b>PARA-CHOQUE DIANTEIRO</b> | Danificado Reparável |

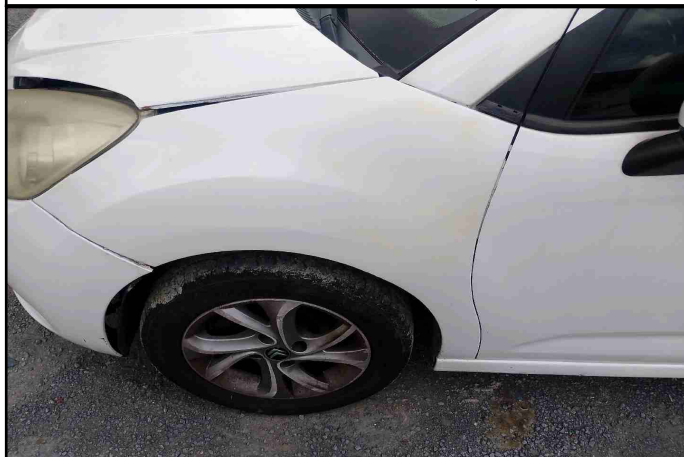
| PARALAMA DIANTEIRO ESQUERDO | Danificado Reparável |

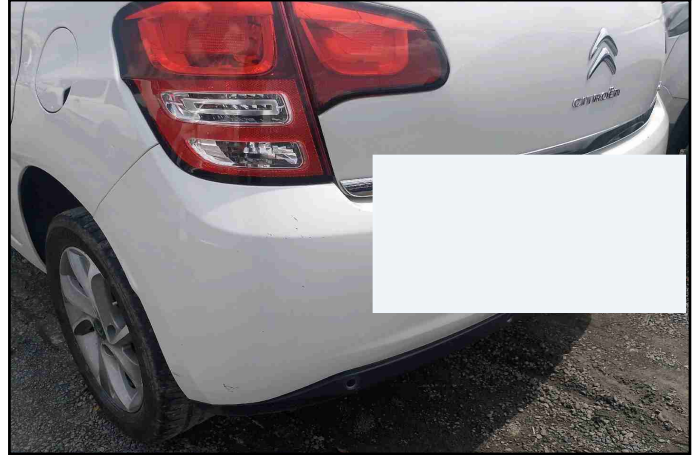
PARA-CHOQUE TRASEIRO

| <b>PARA-CHOQUE TRASEIRO</b> | Danificado Reparável |

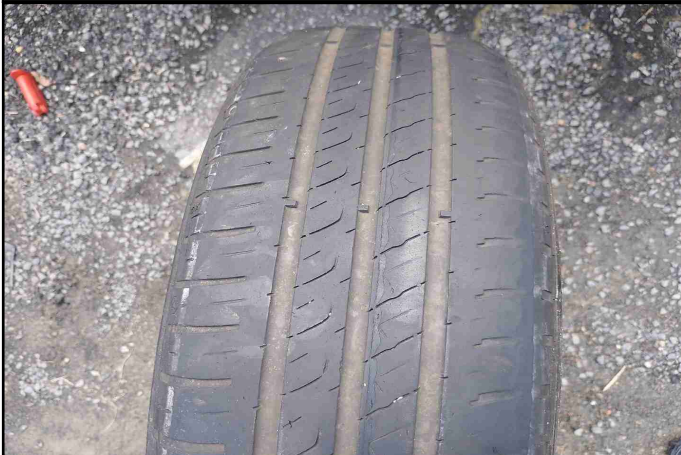
PNEU ESTEPE

| <b>PNEU ESTEPE</b> | Necessário a Troca |

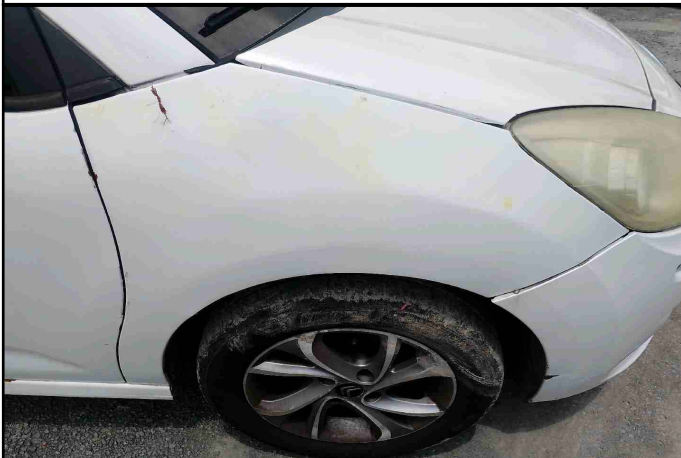
PARALAMA DIANTEIRA DIREITA

| PARALAMA DIANTEIRO DIREITA | Danificado Reparável |

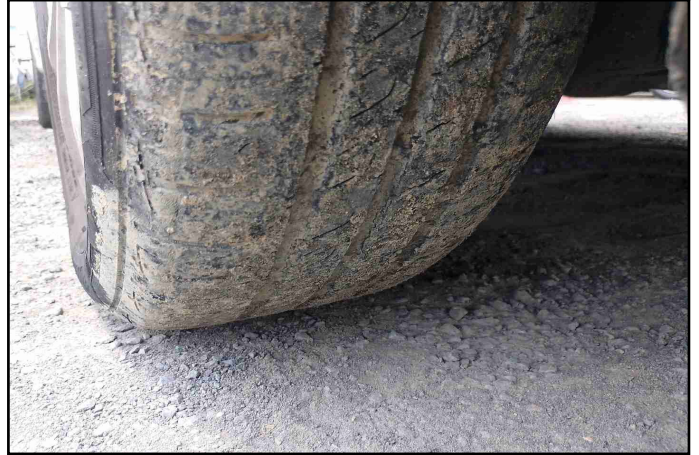
| PNEU DIANTEIRO DIREITO | Necessário a Troca |

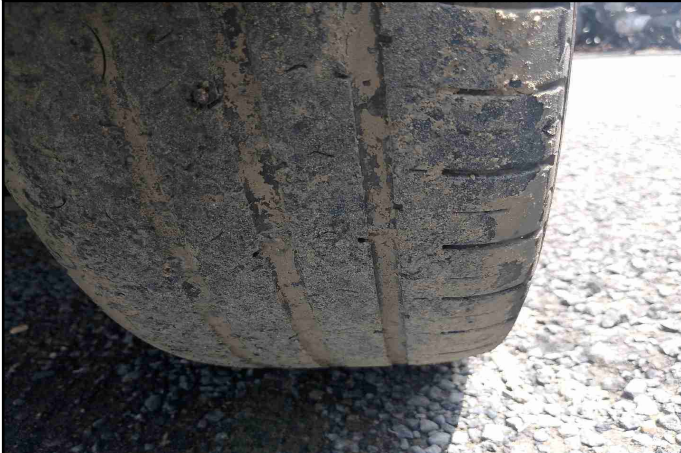
| PNEU TRASEIRO DIREITO | Necessário a Troca |

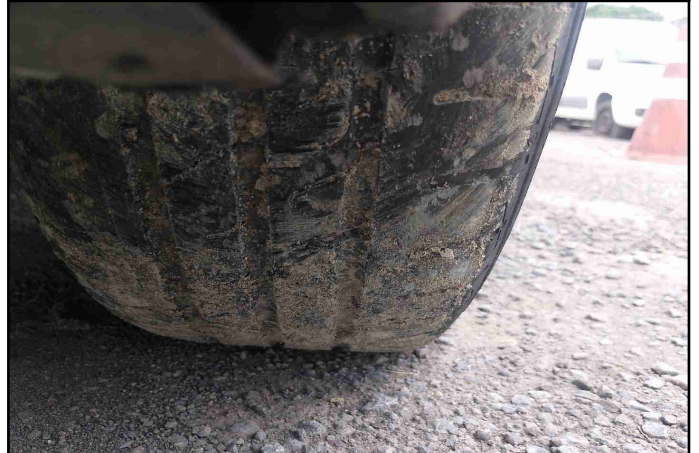
| PNEU DIANTEIRO ESQUERDO | Necessário a Troca |

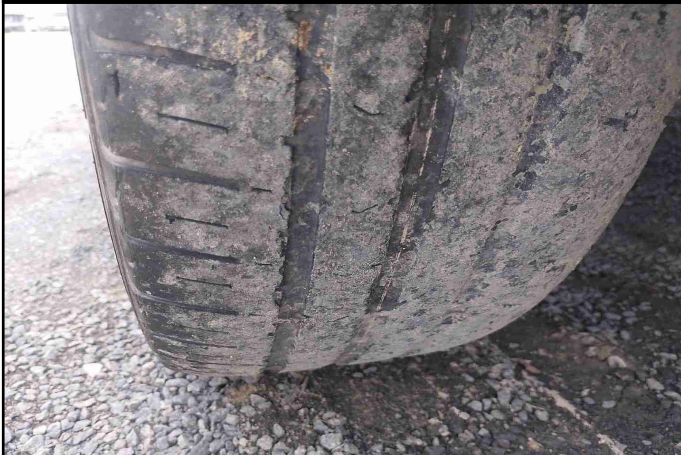
| PNEU TRASEIRO ESQUERDO | Necessário a Troca |

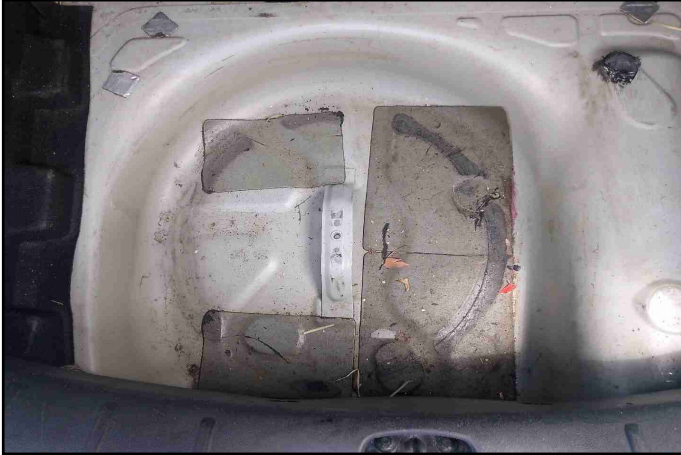
| MACACO | Não Possui |

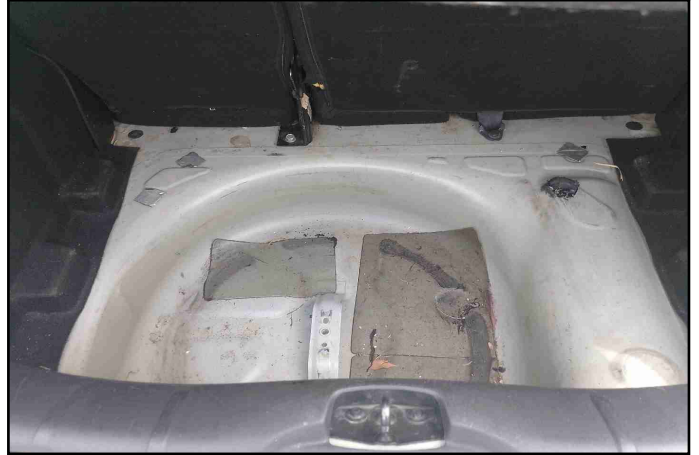
| TRIANGULO | Não Possui |

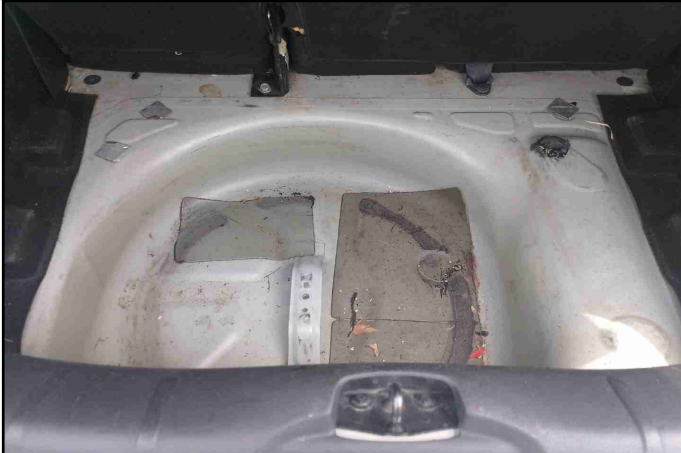
| CHAVE DE RODA | Não Possui |
