**Empresa:** AUTO 100% CERTIFICAÇÃO AUTOMOTIVA S.A **CNPJ:** 34.772.345/0001-85 **Telefone:** (11) 2538-8334

**Data. Solicitação:** 16/07/2025 **Data Vistoria:** 16/07/2025 **Data Baixa:** 17/07/2025

**Cliente:** **Local da vistoria:** HUB - CARBUY - RECIFE **Cidade:** RECIFE - PE

| Motorização:<br>1.0 | Modelo:<br>KA | Versão do Veículo:<br>SE 1.0 12V | | Marca:<br>FORD | Tipo de Direção:<br>ASSISTIDA | | |

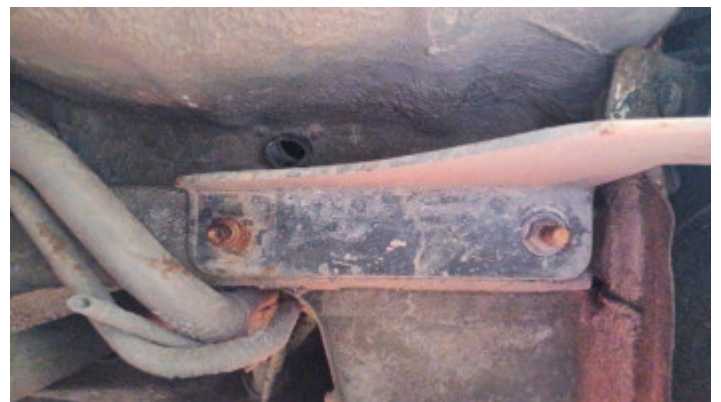
Estrutura Longarina Traseira Esquerda

| TRASEIRA | | | |
|---|---|---|---|
| Condição da longarina traseira esquerda | Danificada | Condição do assoalho | Emendado |

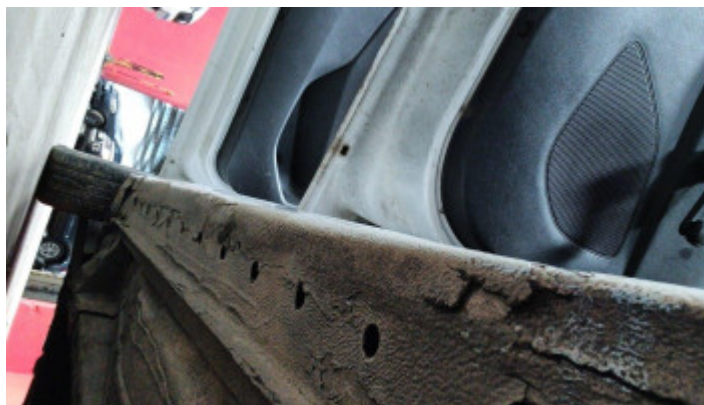
Caixa de Ar Lado Direito

| LADO DIREITO | | | |
|---|---|---|---|
| Condição da coluna traseira direita | Original | Caixa de Ar (lado direito) | Danificada |

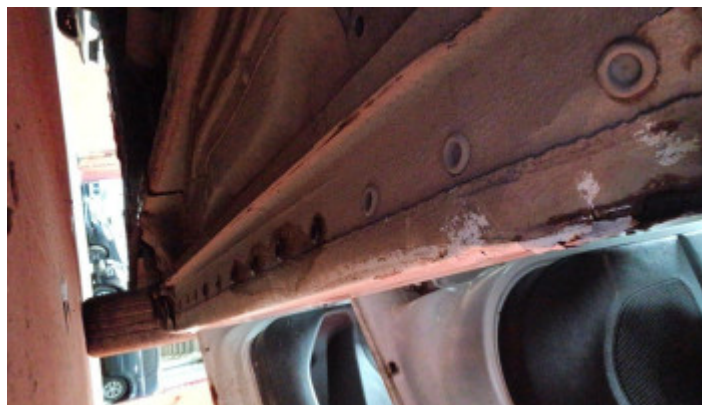
Caixa de Ar Lado Esquerdo

| TRASEIRA | | | |
|---|---|---|---|
| Condição da coluna traseira esquerda | Original | Caixa de Ar (lado esquerdo) | Danificada |

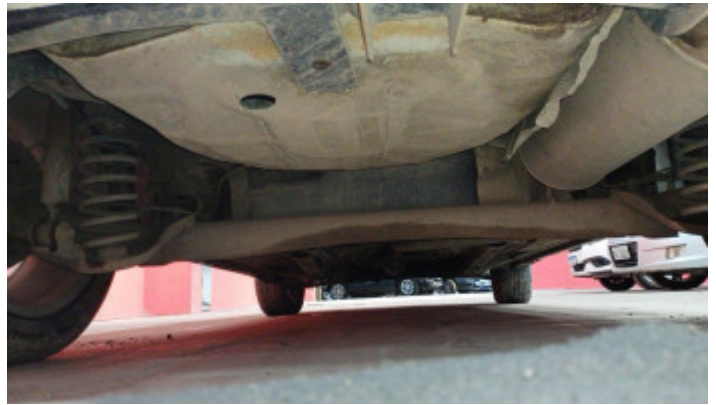
Assoalho porta malas

| TRASEIRA | | | |
|---|---|---|---|
| Possui triangulo? | Possui | Condição do assoalho porta mala | Necessita de reparo |

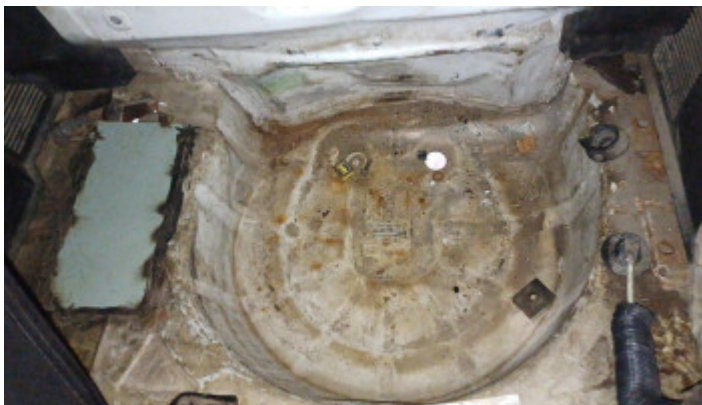
Caixa do Estepe

Veículo possui riscos e amassados pela carroceria, Painel traseiro amassado, Para choque traseiro reparado com massa, Tampa do porta malas amassada, Assoalho traseiro danificado, Caixa de estepe com oxidação, Longarinas e assoalho possuem perfurações e reparações com solda, Caixa de ar lado esquerdo com oxidação em estágio avançada, Para choque dianteiro reparado com massa apresentando trincas, VIN chassi dentro dos padrões habituais da fabricante, \*\*\*Motor dentro dos padrões porém divergente da base nacional, VIS etiquetas ETA e gravações identificadoras de vidros dentro dos padrões habituais da fabricante, Necessário revisão mecânica, elétrica, troca de pneus, funilaria, pintura, polimento e higienização.

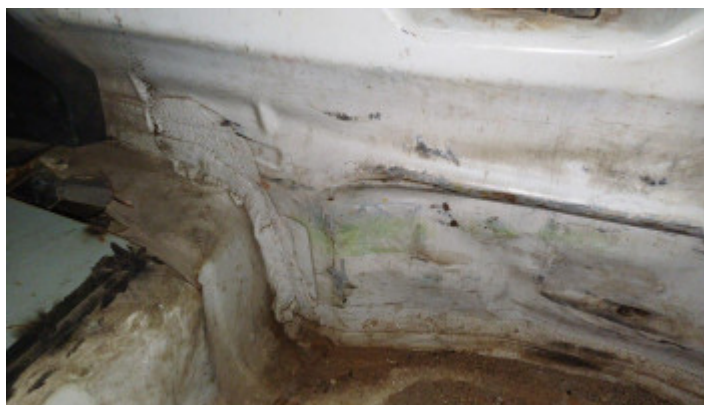
Avaria Painel Traseiro

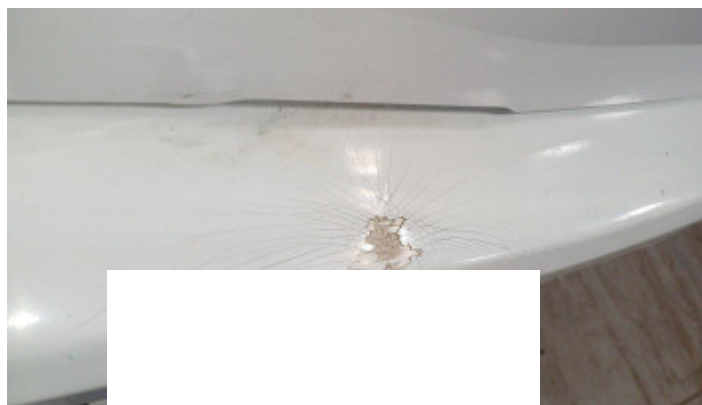
Avaria Pára-Choque Traseiro

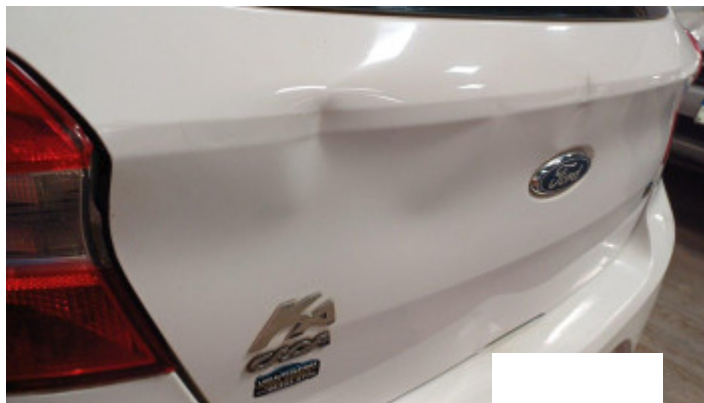
Avaria Tampa do Porta Malas

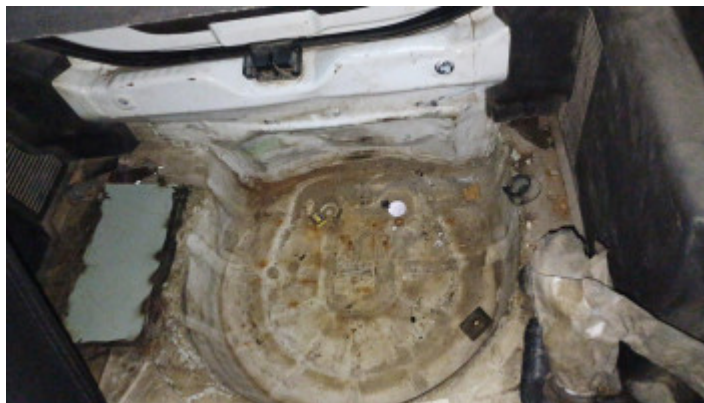
Avaria Assoalho do Porta Malas

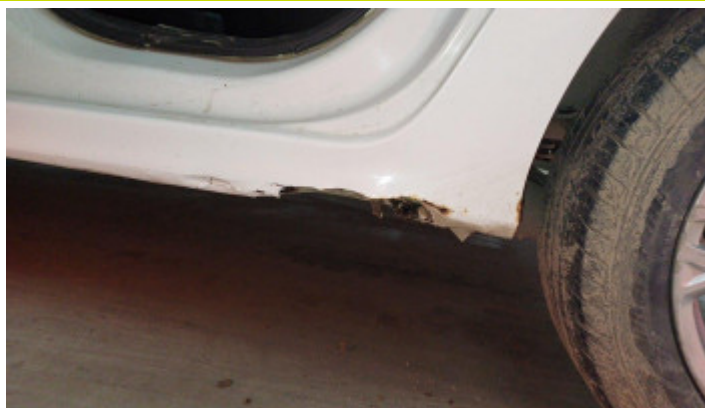
Avaria Difusor de Ar

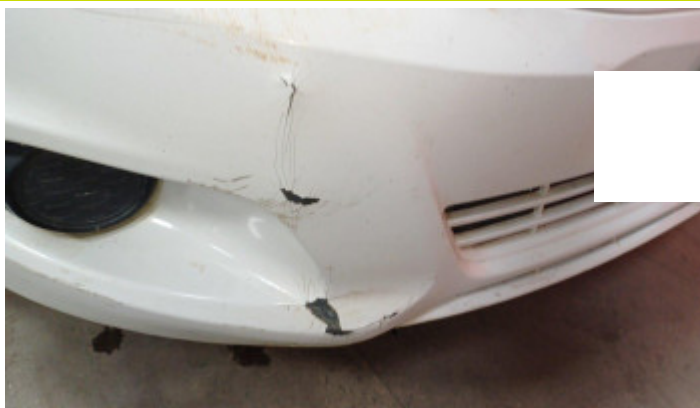
Avaria Pára-Choque Dianteiro

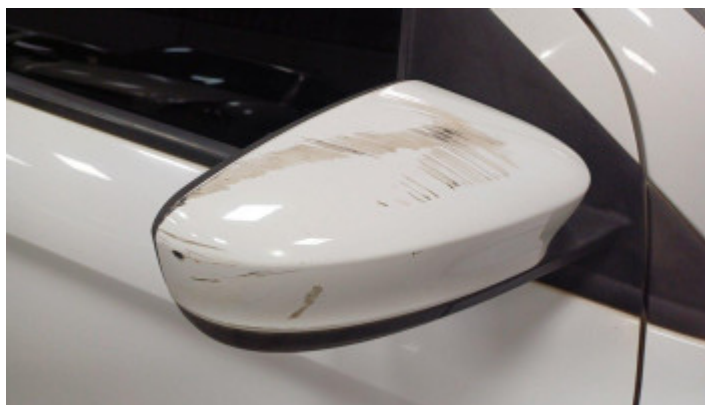
Avaria Retrovisor Direito
