Cliente  
**CARBUY AUTOMOTIVE BUSINESS LTDA**

| | | | <b>FIAT/SIENA ATTRACTIV</b> |
| <b>2014</b> | <b>2014</b> | | <b>1.4</b> |

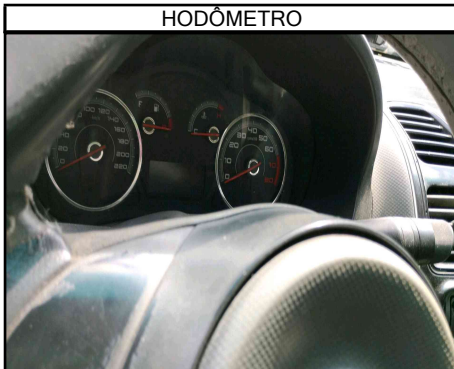
CAIXA DE RODA DIANTEIRA ESQUERDA REPARADO(A)  
HODÔMETRO DESLIGADO  
CAIXA DE AR/ SOLEIRA ESQUERDA DANIFICADO(A)  
CAIXA DE AR/SOLEIRA DIREITA DANIFICADO(A)  
CAIXA DE RODA TRASEIRA DIREITA DANIFICADO(A)  
CAIXA DE RODA TRASEIRA ESQUERDA DANIFICADO(A)  
COLUNA C DIREITA DANIFICADO(A)  
COLUNA C ESQUERDA DANIFICADO(A)  
TETO DANIFICADO(A)  
CAIXA DE ESTEPE DANIFICADO  
PAINEL TRASEIRO DANIFICADO  
VEÍCULO POSSUI HISTÓRICO DE RECALL PENDENTE.

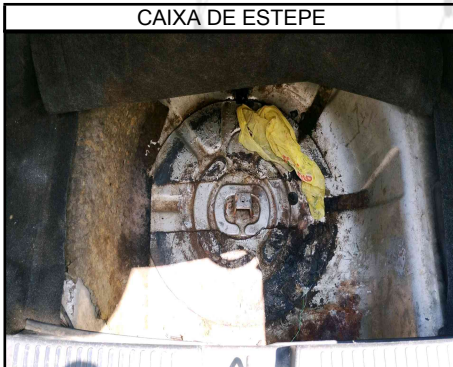
| CAIXA DE ESTEPE | | DANIFICADO |

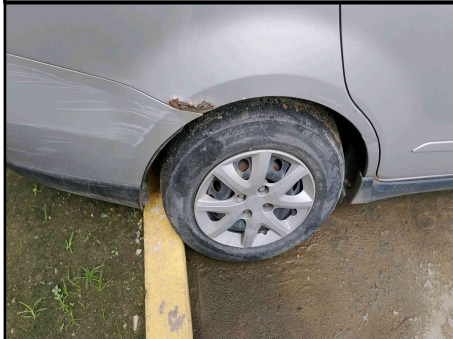
| CAIXA DE RODA TRASEIRA DIREITA | | DANIFICADO(A) |

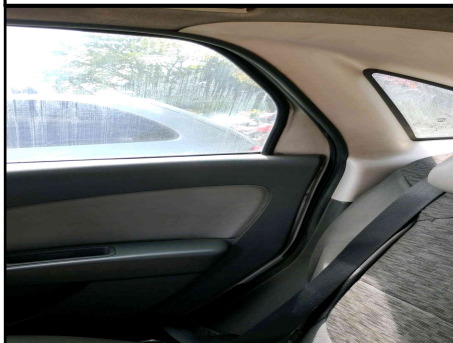
| COLUNA C DIREITA | | DANIFICADO(A) |

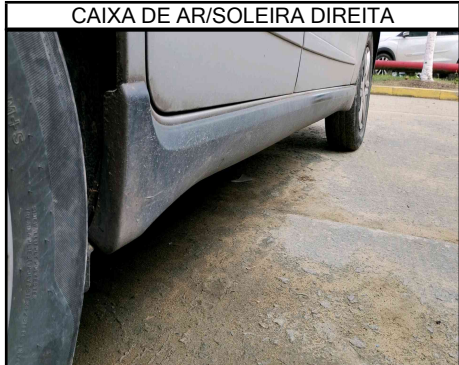
CAIXA DE AR/SOLEIRA DIREITA

| CAIXA DE AR DIREITA | | DANIFICADO(A) |

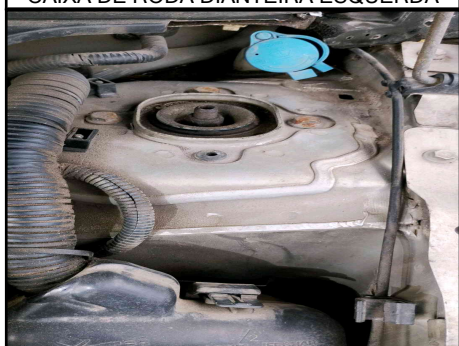
| CAIXA DE RODA DIANTEIRA ESQUERDA | | REPARADO(A) |

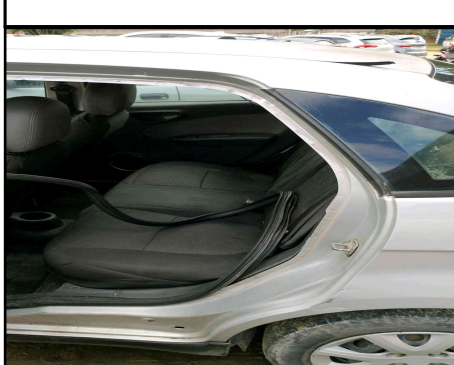
| COLUNA C ESQUERDA | | DANIFICADO(A) |

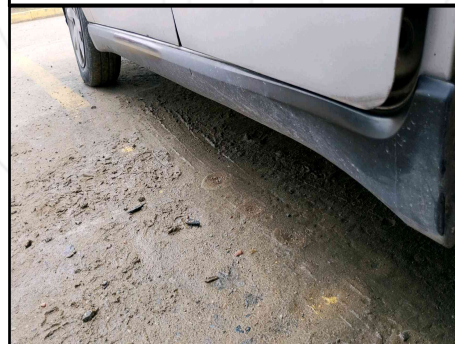
CAIXA DE AR/ SOLEIRA ESQUERDA

| CAIXA DE AR ESQUERDA | | DANIFICADO(A) |

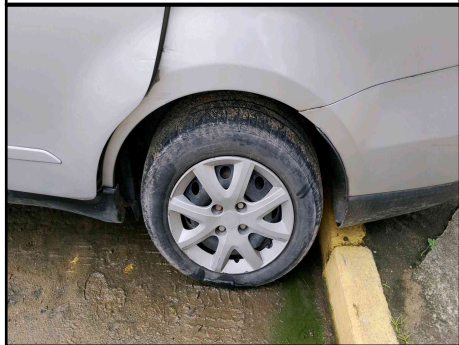
| CAIXA DE RODA TRASEIRA ESQUERDA | | DANIFICADO(A) |
