Cliente  
**PLENAVER**

| PLACA<br><b>FZC6205</b> | CHASSI<br><b>JTDKB3FU6H3561148</b> | CHASSI BIN<br><b>JTDKB3FU6H3561148</b> | MARCA/MODELO<br><b>I/TOYOTA PRIUS NGA TOP</b> | |
| CIDADE VISTORIA<br><b>CAMAÇARI</b> | ESTADO VISTORIA<br><b>BA</b> | UF VISTORIA<br><b>BA</b> | PATIO VISTORIA<br><b>VIP CAMAÇARI - BA</b> | |

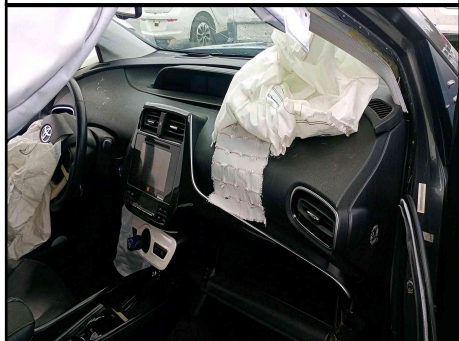
**AIRBAG DEFLAGRADO**  
GRAVAÇÃO VIDRO DIANTEIRO DIREITO SEM GRAVAÇÃO  
GRAVAÇÃO VIDRO DIANTEIRO ESQUERDO SEM GRAVAÇÃO  
GRAVAÇÃO VIDRO PARABRISA SEM GRAVAÇÃO  
LONGARINA DIANTEIRA DIREITA DANIFICADO(A)  
LONGARINA DIANTEIRA ESQUERDA DANIFICADO(A)  
PAINEL DIANTEIRO SUPERIOR DANIFICADO(A)  
PANORAMICA PAINEL INTERNO AIR BAG VOLANTE ACIONADO, AIR BAG PAINEL ACIONADO  
CONFORME PESQUISA, VEICULO APRESENTA HISTORICO DE LEILÃO E SINISTRO, HISTÓRICO ESTE QUE NÃO NOS INFORMA A ORIGEM DO MESMO. DESTA FORMA NÃO PODENDO SER APONTADO QUAISQUER INDÍCIOS DE ENCHENTE OU OUTRO TIPO DE AVARIA PROVENIENTE DA COMERCIALIZAÇÃO EM PATIO.

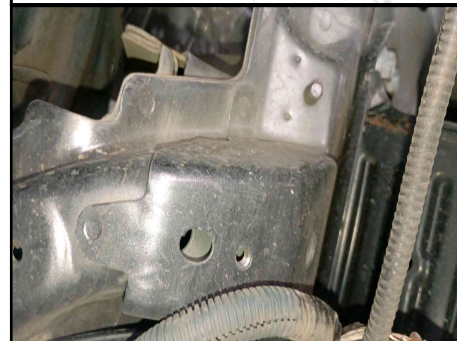
| LONGARINA DIANTEIRA ESQUERDA | | DANIFICADO(A) |

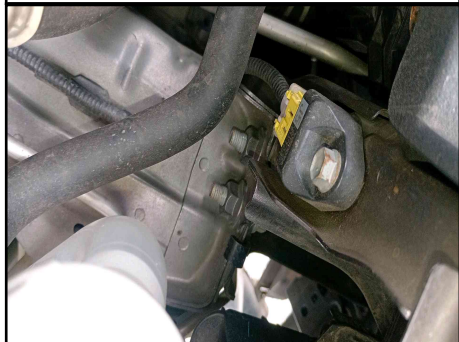
| LONGARINA DIANTEIRA DIREITA | | DANIFICADO(A) |

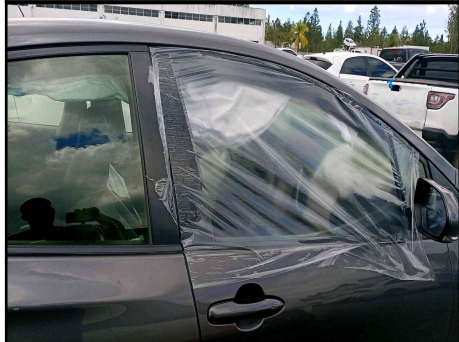
GRAVAÇÃO VIDRO DIANTEIRO DIREITO

| GRAVAÇÃO DO VIDRO DIANTEIRO DIREITO | | SEM GRAVAÇÃO |

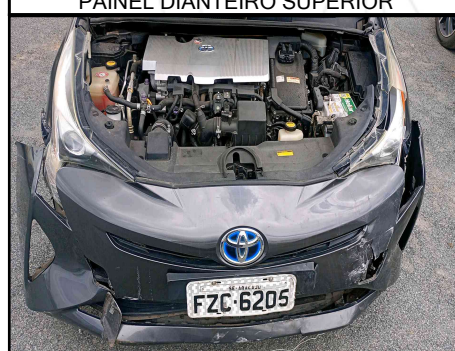
| PAINEL DIANTEIRO SUPERIOR | | DANIFICADO(A) |

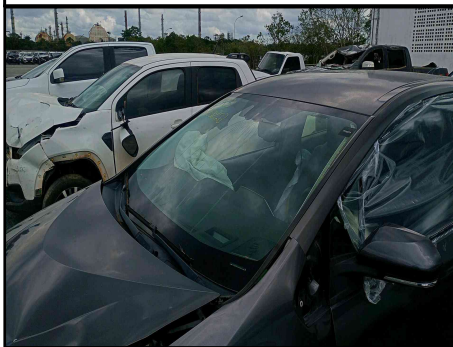
GRAVAÇÃO VIDRO PARABRISA

| GRAVAÇÃO DO VIDRO DO PARA-BRISA | | SEM GRAVAÇÃO |

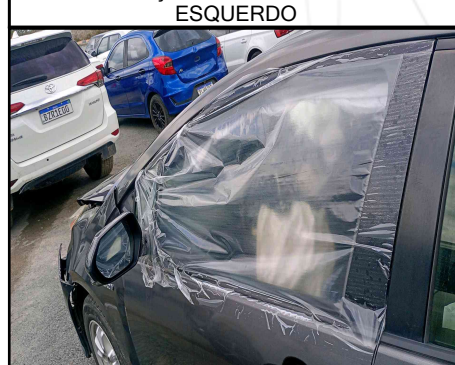
GRAVAÇÃO VIDRO DIANTEIRO  
ESQUERDO

| GRAVAÇÃO DO VIDRO DIANTEIRO ESQUERDO | | SEM GRAVAÇÃO |
