Cliente  
**BANCO BRADESCO FINANCIAMENTOS S.A.**

**DADOS DO VEÍCULO**

| PLACA | CHASSI | CHASSI BIN | MARCA/MODELO |
|---|---|---|---|
| | | | <b>FIAT/UNO MILLE WAY</b> |

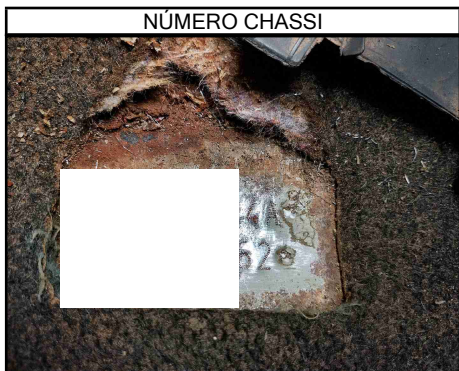
NÚMERO CHASSI

| NÚMERO DO CHASSI | | ESTADO INICIAL DE CORROSÃO |

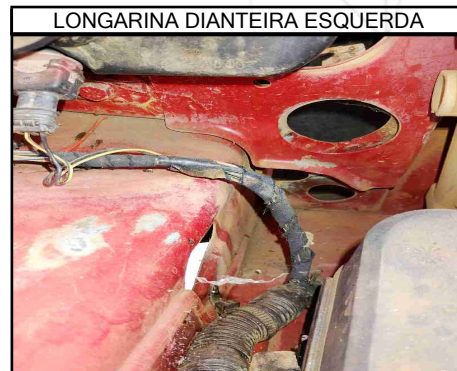
| LONGARINA DIANTEIRA ESQUERDA | | DANIFICADO(A) |

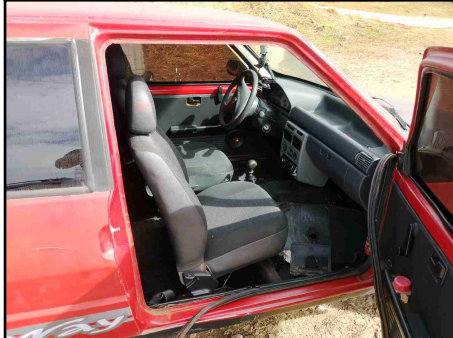
| COLUNA A DIREITA | | DANIFICADO(A) |

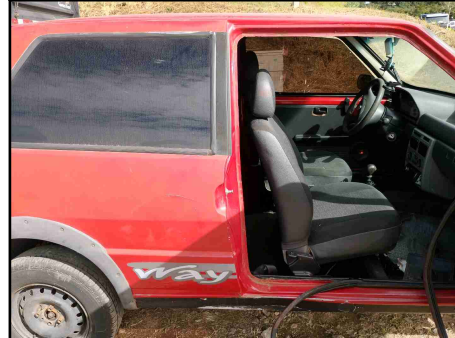
| COLUNA CENTRAL DIREITA | | DANIFICADO(A) |

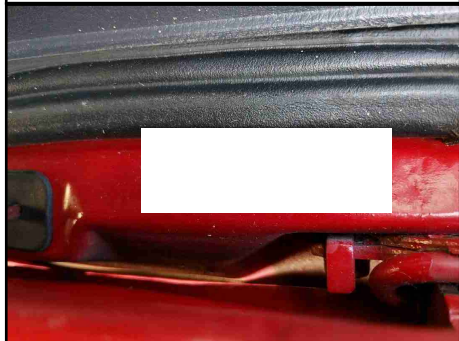
ETIQUETA ETA COLUNA

| ETIQUETA ETA DA COLUNA | | DANIFICADA |

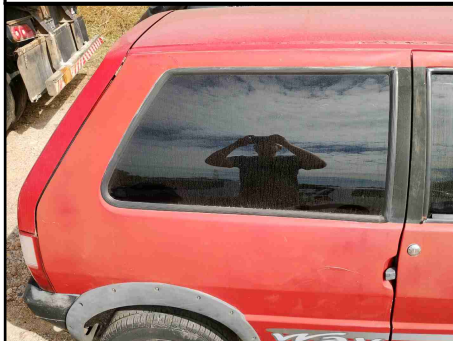
| COLUNA C DIREITA | | DANIFICADO(A) |

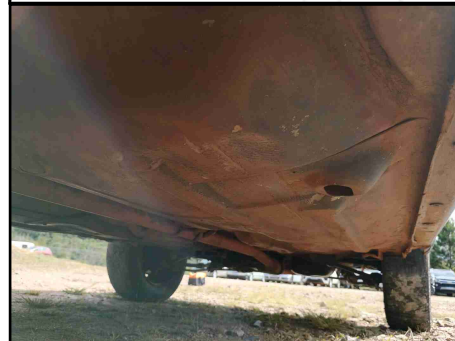
| ASSOALHO CENTRAL DIREITO | | DANIFICADO(A) |

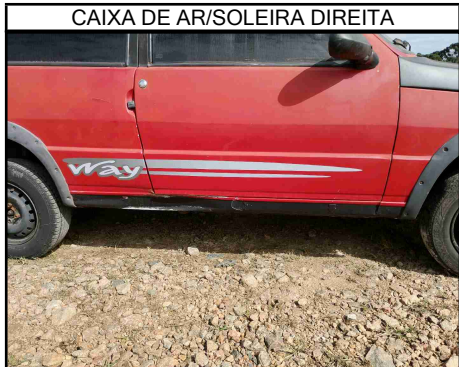
CAIXA DE AR/SOLEIRA DIREITA

| CAIXA DE AR DIREITA | | DANIFICADO(A) |

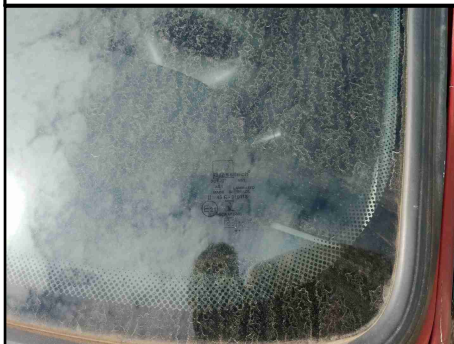
GRAVAÇÃO VIDRO PARABRISA

| GRAVAÇÃO DO VIDRO DO PARA-BRISA | | SEM GRAVAÇÃO |

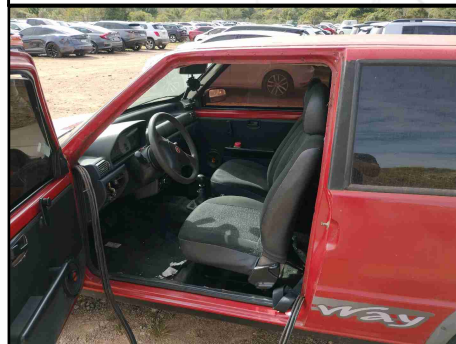
| COLUNA A ESQUERDA | | DANIFICADO(A) |

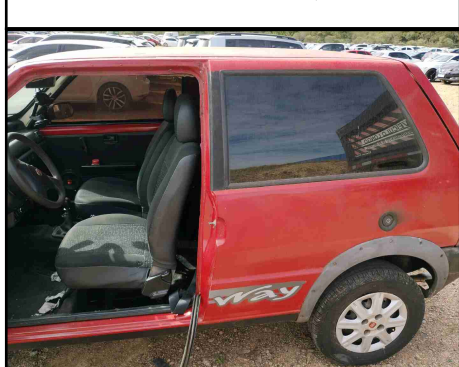
| COLUNA CENTRAL ESQUERDA | | DANIFICADO(A) |

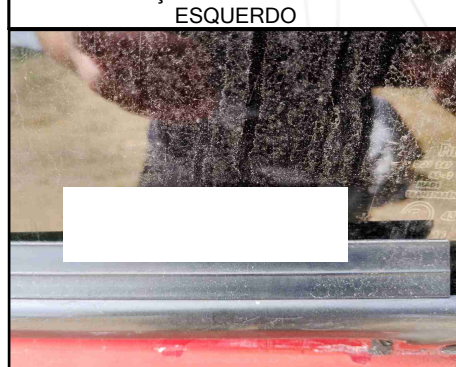
GRAVAÇÃO VIDRO DIANTEIRO  
ESQUERDO

| GRAVAÇÃO DO VIDRO DIANTEIRO ESQUERDO | | COM NUMERAÇÃO DIVERGENTE DO SEQUENCIAL DO CHASSI |

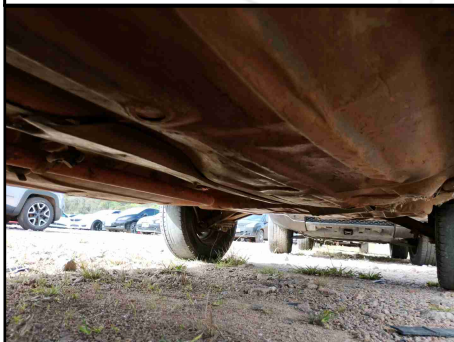
**ASSOALHO CENTRAL ESQUERDO**

| ASSOALHO CENTRAL ESQUERDO | | DANIFICADO(A) |

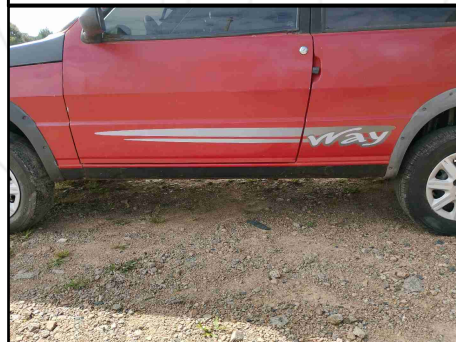
**CAIXA DE AR/ SOLEIRA ESQUERDA**

| CAIXA DE AR ESQUERDA | | DANIFICADO(A) |
