Dt. Vistoria: 17/08/2026

Local: HUB (PE)

Placa: RRG1B70 Marca: AUDI Modelo: Q5 (SPORTBACK PERFORMANCE 2.0 PHEV QUATTRO STRONIC) Cód. Molicar: 00406122-6  
Chassi: WAUAFCFY2R2149736 Motor: DSM022392 Cor: Branca Portas: 4 Ano/Modelo: 2024 / 2024  
Chassi BIN: WAUAFCFY2R2149736 Motor BIN: DSM022392 Cor BIN: BRANCA Combustível BIN: GASOLINA/ELETRICO  
Câmbio: AUTOMATICO Combustível: Gasolina/Elétrico Renavam: 01417960326 KM: 15414 Cód. Fipe: 008286-4

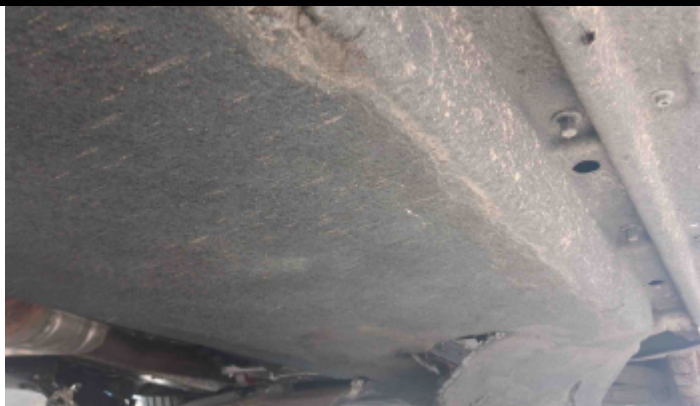
| Com Danos | Sem Danos | Sem Danos | Sem Danos | Sem Danos | Sem Danos |

Foto Estrutura Assoalho

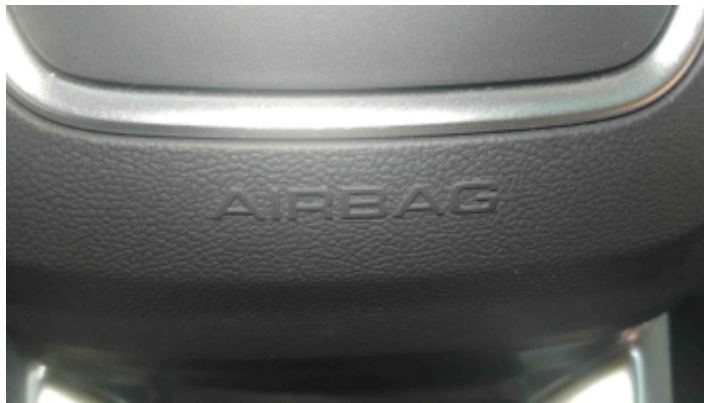
**VII - Conservação****RUIM****VIII - Comentários****\*\*\* AIRBAG MOTORISTA E PASSAGEIRO DEFLAGRADO \*\*\*****VEICULO POSSUI DANOS NO CONJUNTO ESTRUTURAL:****PAINEL DIANTEIRO DANIFICADO;  
CRASHBOX DIREITO DANIFICADO;  
CRASHBOX ESQUERDO DANIFICADO;  
CAIXA DE RODA DIANTEIRO ESQUERDA DANIFICADA;**

Foto Air Bag

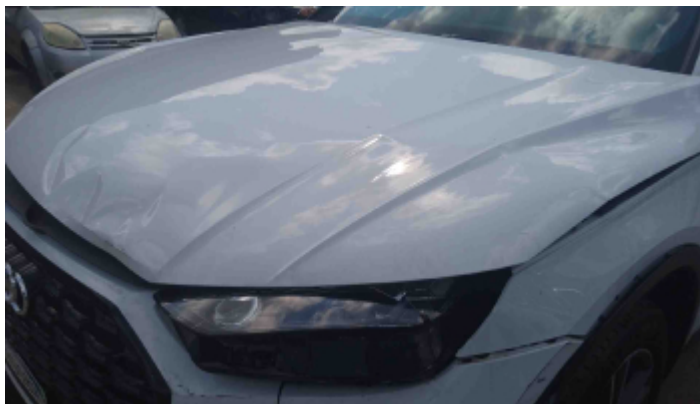
Foto Avaria Capô

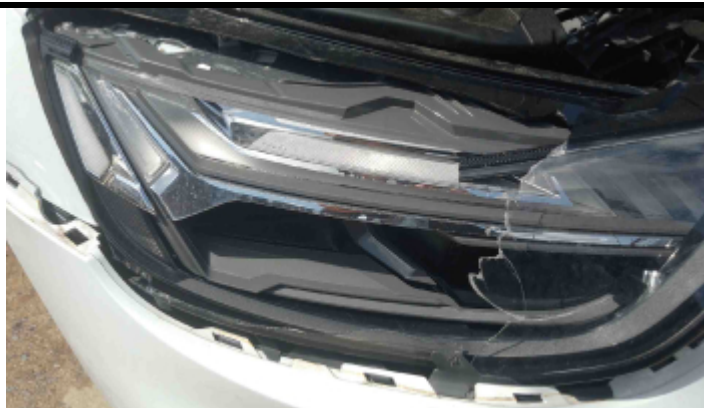
Foto Avaria Farol Direito

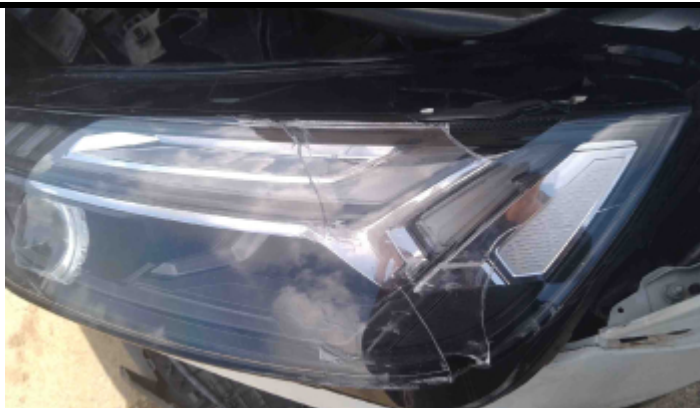
Foto Avaria Farol Esquerdo

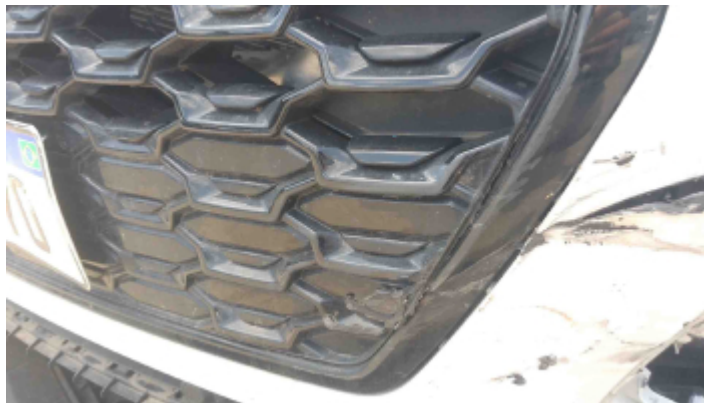
Foto Avaria Grade

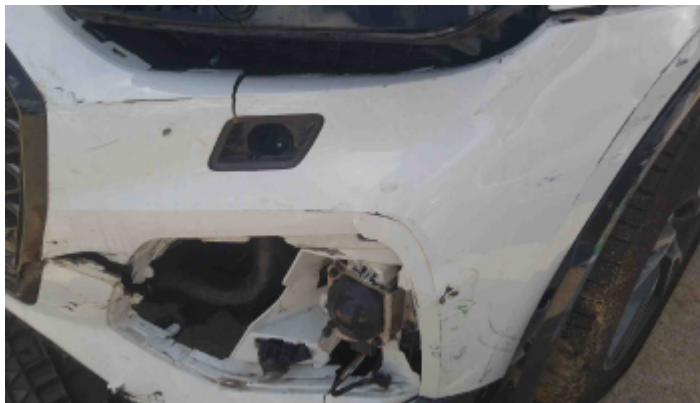
Foto Avaria Pára-Choque Dianteiro

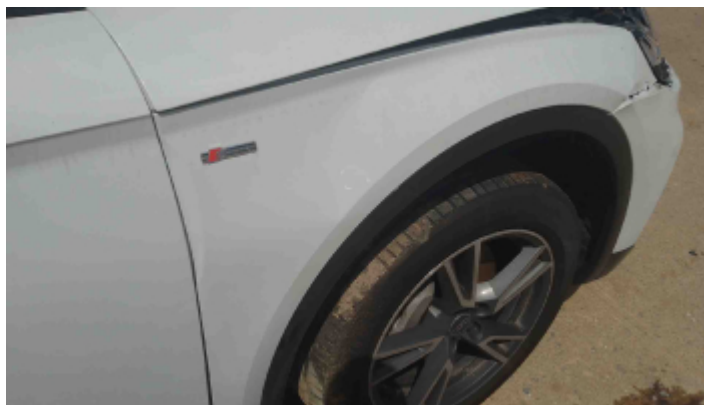
Foto Avaria Pára-Lama Direito

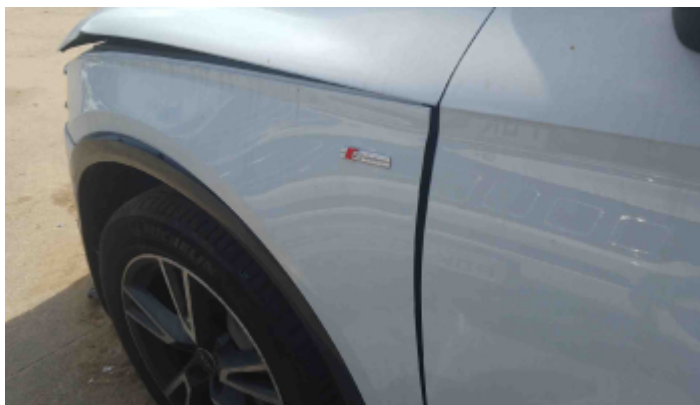
Foto Avaria Pára-Lama Esquerdo
