Cliente  
**CARBUY AUTOMOTIVE BUSINESS LTDA**

| | | | <b>YAMAHA YBR150 FACTOR</b> | |

**HODÔMETRO INACESSÍVEL**  
**TANQUE DANIFICADO(A)**  
**PLACA DANIFICADA**

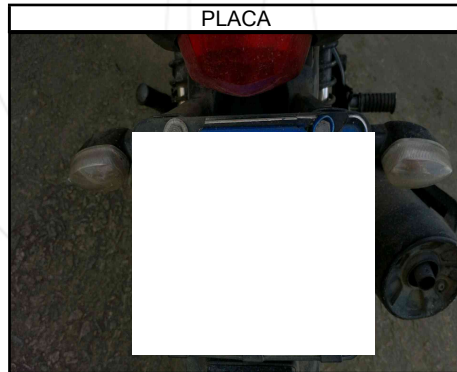
| CONDIÇÃO DA PLACA | | <b>DANIFICADA</b> |

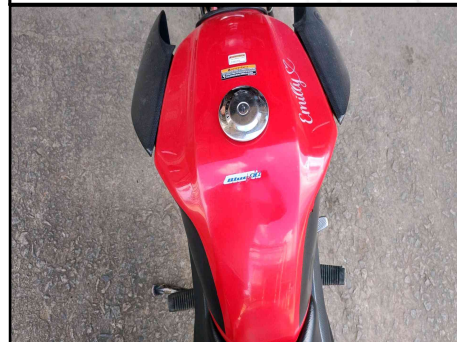
| TANQUE | | <b>DANIFICADO(A)</b> |
